# Skultuna

## Analys av kulturhistoriska värden i tätorten

Antikvarisk utredning

Länsmuseets dnr: VLM130113

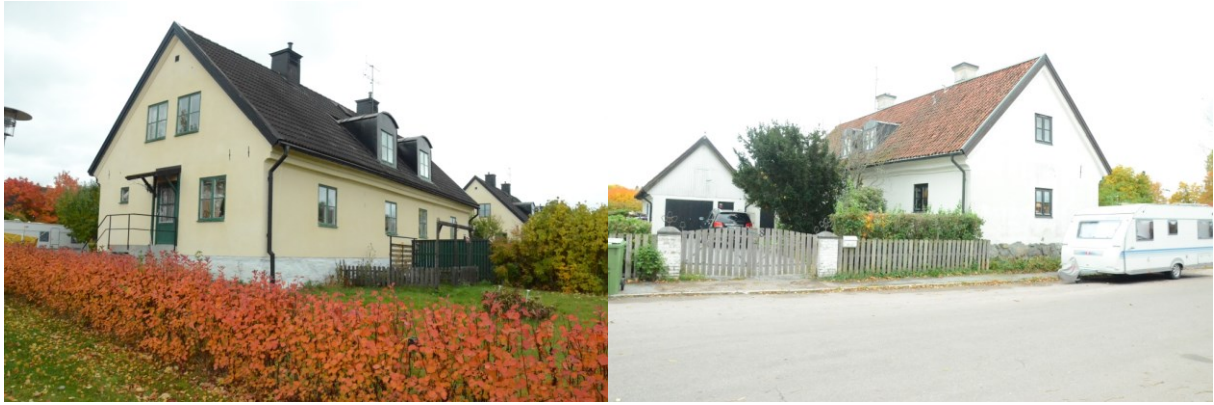
Stenhusen som de ser ut idag. Bilden till höger föreställer det södra huset. Vlm\_skuFE-130 och Vlm\_skuFE-136

*”De fem stenhusen var Skultunas första bostadshus i sten. De bildar idag en intressant grupp med stort miljövärde. Efter ombyggnader har endast det södra huset kvar sitt utseende i någorlunda ursprungligt skick och kan därför anses ha ett större kulturhistoriskt intresse. Det står idag utrymt, men kommer troligen att rustas i samband med bebyggandet av det gamla herrgårdsområdet intill. Det är då av vikt att ombyggnader utförs varsamt, så att detta det södra stenhuset får behålla sitt utseende oförändrat”.*<sup>6</sup>

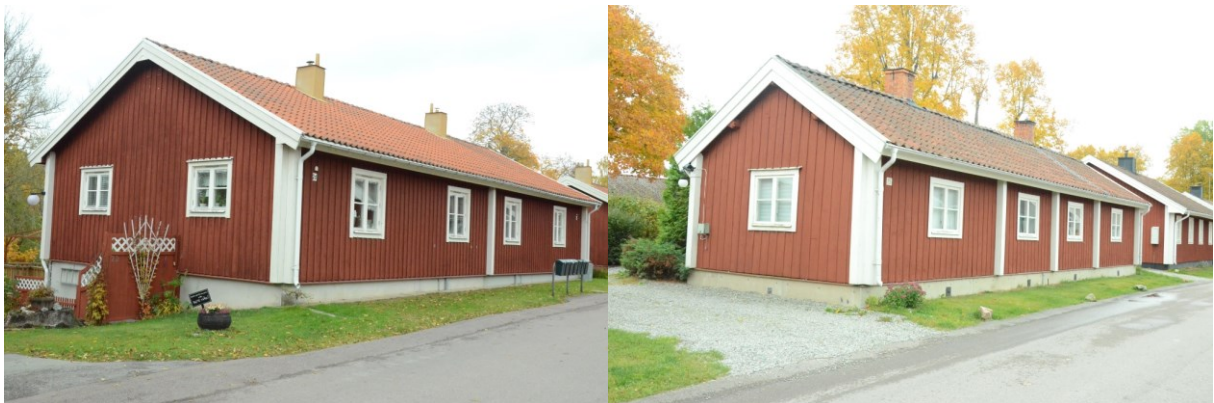
Bilden till vänster visar ett nybyggt hus på Bruksgatan. Bilden till höger visar ett av de bevarade husen från 1700-talet. Vlm\_skuFE-138 och Vlm\_skuFE-130.

*"De sex små arbetarstugorna vid Bruksgatan, med anor från tiden före branden 1780, är Skultunas äldsta bevarade bebyggelse. De bildar tillsammans en välbevarad, enhetlig grupp med stort kulturhistoriskt och miljömässigt intresse.*

*Husen ägs idag av det kommunala bostadsaktiebolaget Mimer och är för närvarande utrymda. En pietetsfull upprustning till modern bostadstandard bör genomföras med det snaraste. Den lucka som uppstått på östra sidan kan med fördel fyllas med ett hus av samma sort, antingen hitflyttat eller nybyggt."*<sup>7</sup>

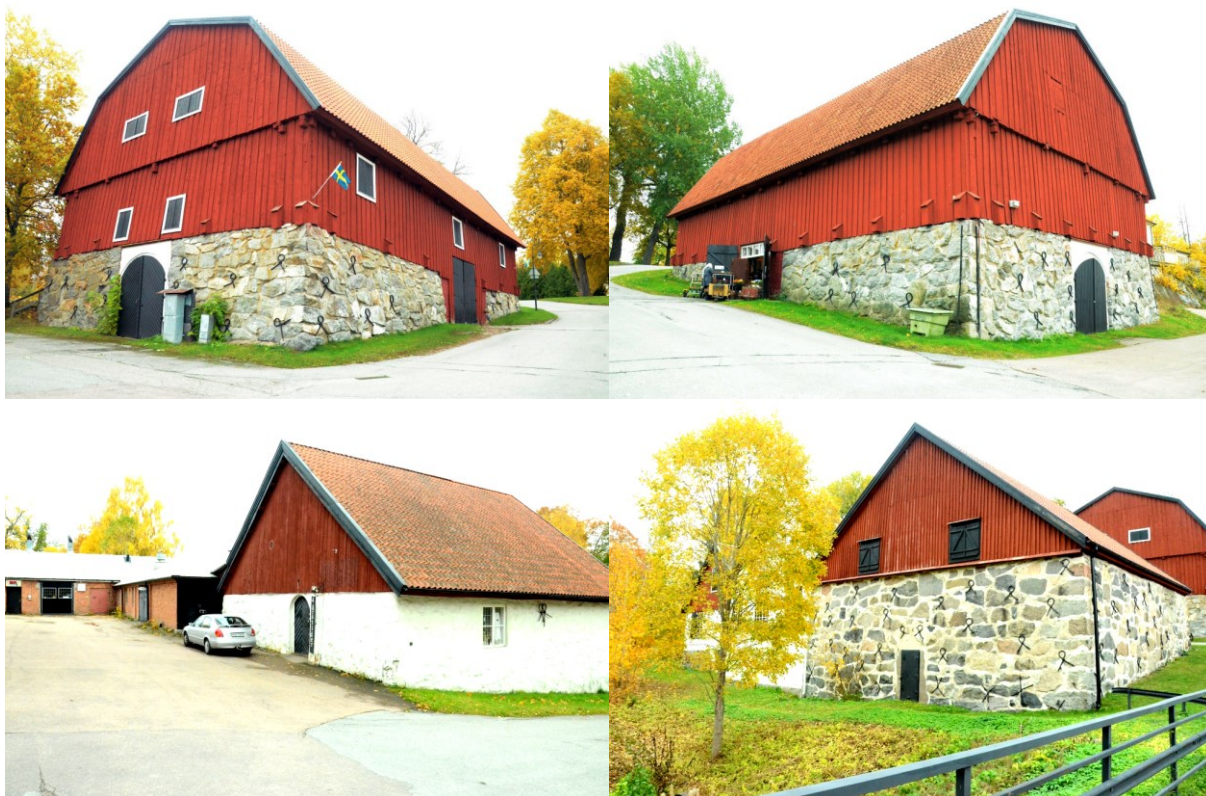
De byggnaderna som föreslås att byggnadsminnesförklaras i den äldre inventeringen. Vlm\_skuFE-158, Vlm\_skuFE-159, Vlm\_skuFE-160 och Vlm\_skuFE-161.

*”Vid en framtida restaurering bör ett försök göras att ta bort den puts, som på senare år tillkommit på två av mässingshyttorna och som döljer de vackra kraftiga stenmurarna. Putsen förtar en del av intrycket, och en noggrann undersökning bör göras för att utröna om den kan anses ha någon tradition bakom sig. På äldre bilder är stenmurarna oputsade, som på den mellersta hyttan.”<sup>10</sup>*

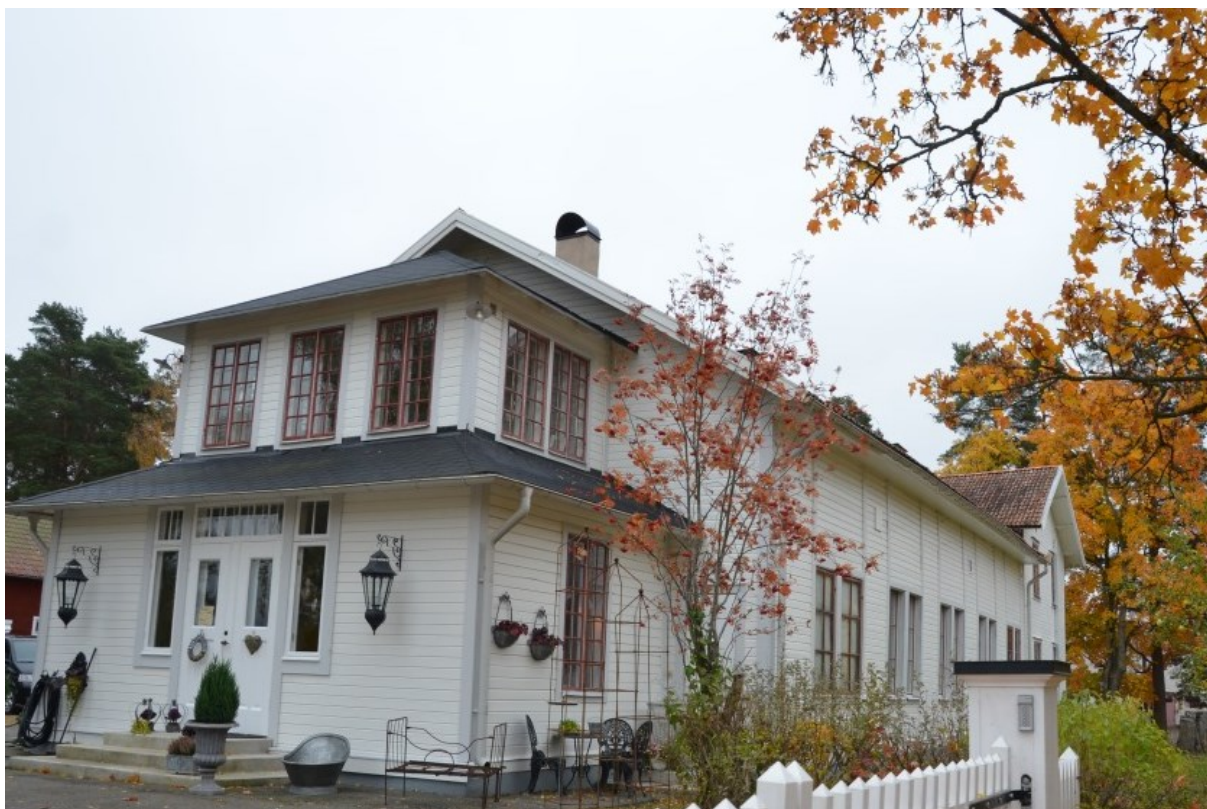
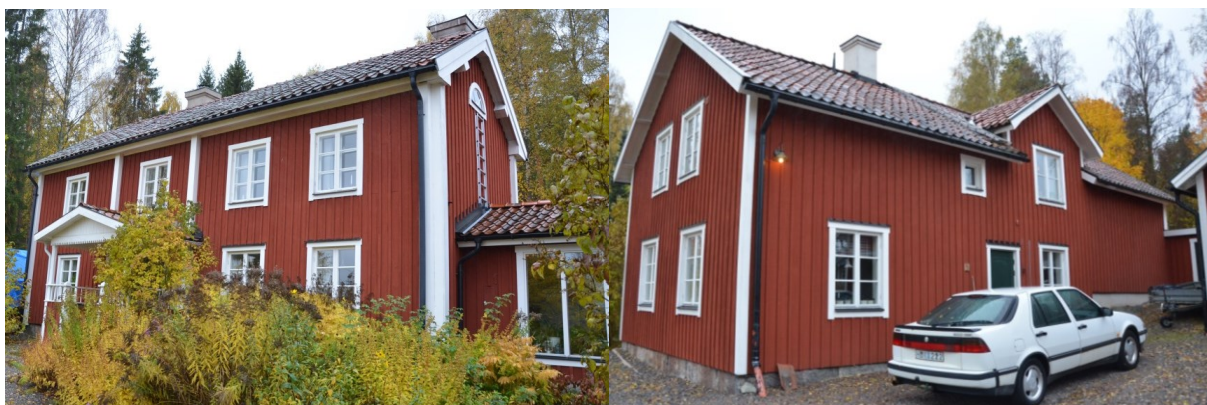
Överst NTO-logen ("Templet") som har kvar sitt uttryck. Bilderna underst visar Eriksberg som det ser ut idag. Mangårdsbyggnaden har kvar sitt uttryck, men flygeln är något förändrad. Foto: Vlm\_skuSB1205, Vlm\_skuSB1206 och Vlm\_skuSB-1106.

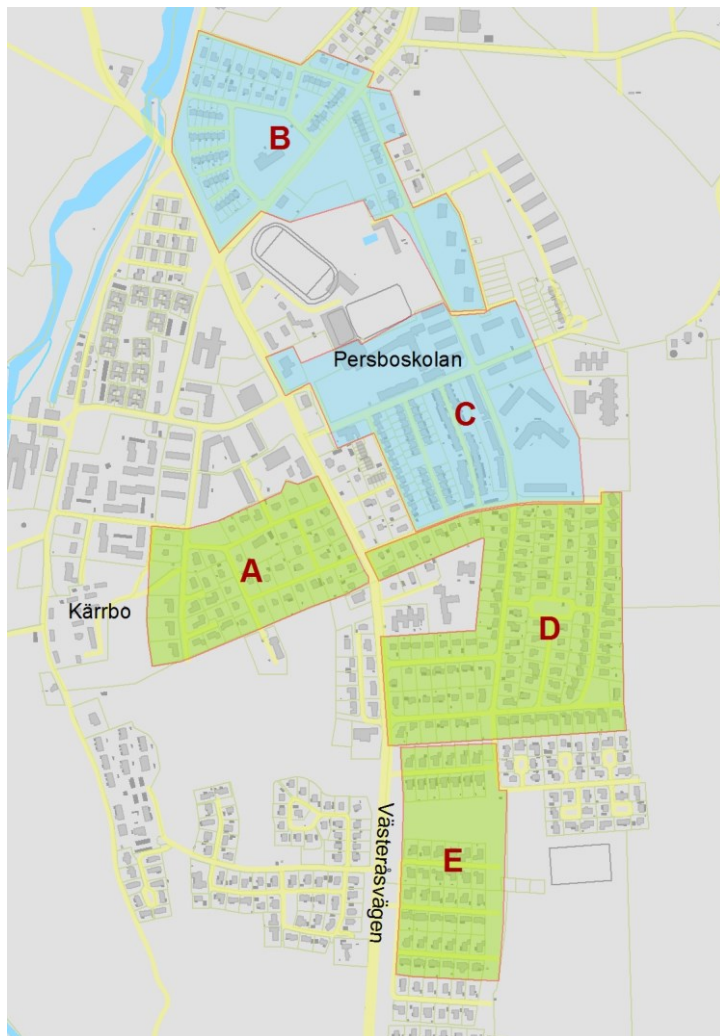
På kartan bredvid redovisas de miljöer som anses vara kulturhistoriskt värdefulla för Skultuna tätort. En mer detaljerad beskrivning finns i beskrivningarna för varje område. De områden som är markerade med blått innehåller så pass höga kulturhistoriska värden att skyddsbestämmelser bör vara aktuella inför framtida detaljplanering. De i grönt markerade områden innehåller bebyggelse som förändrats en del. Trots detta är miljön som helhet på något sätt sammanhållen. Därför rekommenderas varsamhetsbestämmelser inför framtida planering. Uppdelningen ger en uppfattning om områdets tålighet mot förändring.

*Kartan redovisar de kulturhistoriskt värdefulla miljöerna som pekats ut i 2013 års inventering. För de blå områdena rekommenderas skyddsbestämmelser och för de gröna områdena varsamhetsbestämmelser i framtida planeringsarbete.*

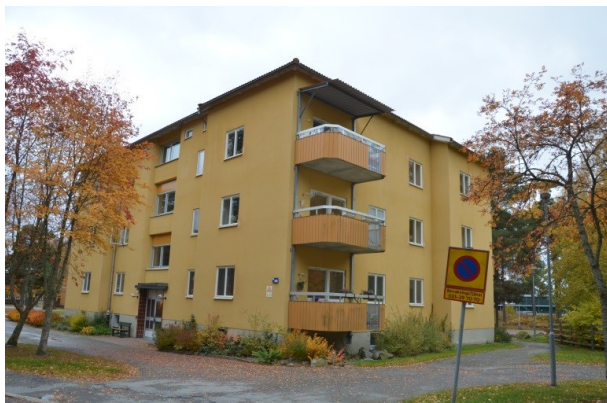
Längs Aluminiumvägen ligger 4 punkthus. Byggnadstypen blev vanlig på 1940-talet och är de enda av sitt slag i Skultuna. Utseendet är typiskt för de tidiga punkthusen med en låg byggnadskropp, putsad fasad och tvålufts-fönster. De har på senare år kompletterats med utanpåhängande balkonger.

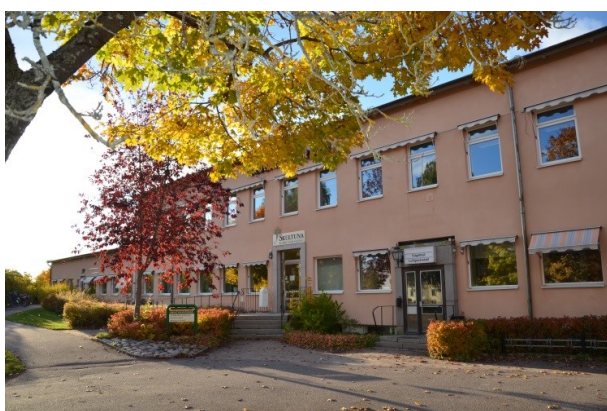
Skultunagårdens har ett tidstypiskt utseende. Flackt sadeltak, enlufts-fönster, ljus puts och port i sten. Byggnaden rymmer även idag samhällsservice och de luftiga gräsyrtorna på fastigheten lyfter frambyggnaden. På senare år har en ny entré kompletterats till bredvid den äldre och fönstren på övervåningen bytts till tvålufts-fönster.

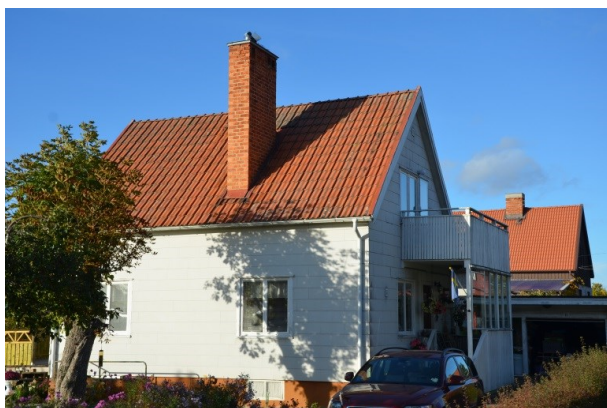
Arbetarbostad längs Å-vägen. Byggnaden har kvar sitt tidstypiska uttryck med två-kupigt taktegel, ursprungligt eller tidigt fasadmaterial och tvålufts-fönster, färgad grund med nedgång till källardörr. En balkong har tillkommit och ett av övervåningens gavelfönster har bytt ut till en balkongdörr.
