# Kulturmiljöunderlag

VÄSTERÅS KOMMUN | VÄSTMANLANDS LÄN

## VÄSTERÅS INNERSTAD: DELOMRÅDE VÄST

ETT SAMVERKANSPROJEKT MELLAN VÄSTERÅS STAD, VÄSTMANLANDS LÄNS MUSEUM OCH LÄNSSTYRELSEN I VÄSTMANLANDS LÄN

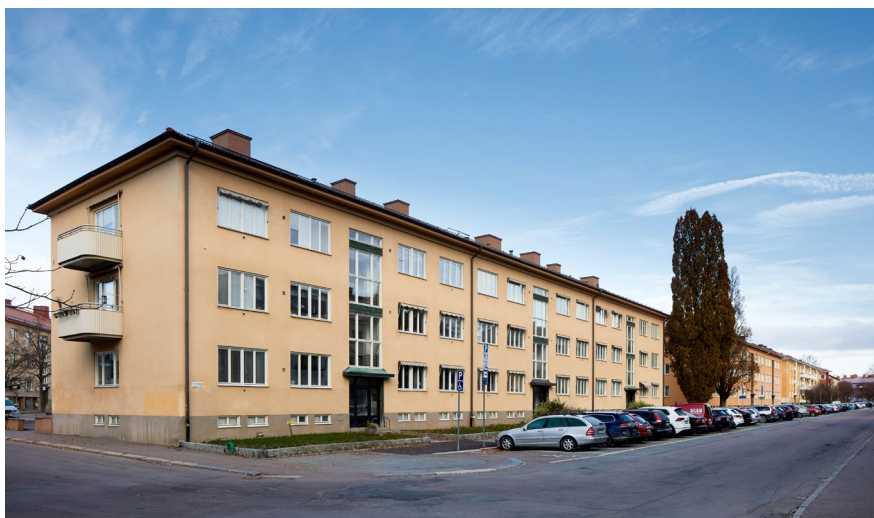
■ Lamellhus på Herrgärdet i ljusgul puts. Foto: Lasse Fredriksson, Vlm-Fre-4724.

På Herrgärdet byggdes ett funktionalistiskt flerbostadshusområde med ljusputsade lamellhus parallellt placerade och med balkonger och glasade trapphus 1928-1945. Kristiansborg, Iggebygdet, Blåsbo och Stallhagen är även exempel på områden där bebyggelse bredde ut sig med villor och mindre flerbostadshus på 1930-talet. De byggdes dels i en slags funktionalism med tradition och dels i utpräglad funktionalistisk stil. I Stallhagen var byggnaderna påkostade. I flera fall besparades mindre grönområden i anslutning till bebyggelsen där stigar ordnades.

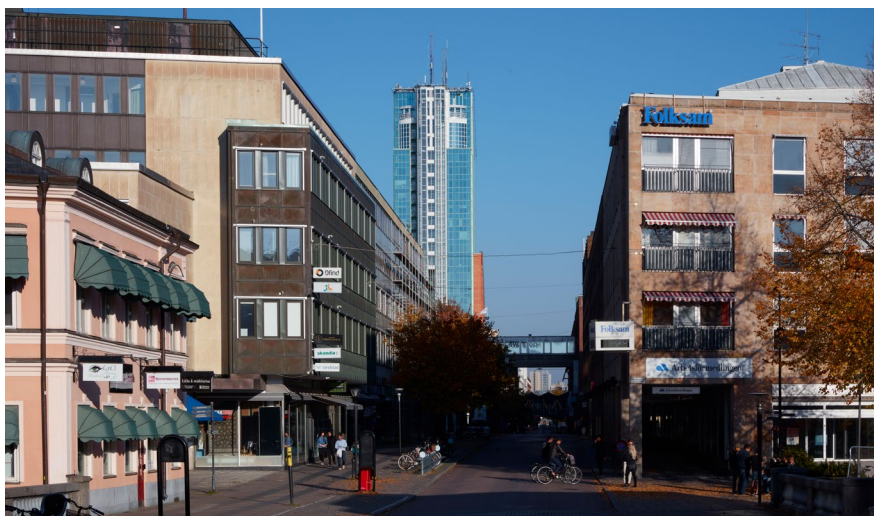
■ Västerås har ett modernistiskt centrum av ovanligt hög kvalitet där husen är byggda med påkostade material som marmor, granit, koppar, betong och glas och utformningen håller hög klass.  
Foto: Lasse Fredriksson, Vlm-Fre-4253.

Västerås fick ett modernistiskt centrum av ovanligt hög kvalitet. Flera av husen är byggda av påkostade material som marmor, granit, tegel, betong och glas och utformningen håller hög klass. Kända arkitekter anlätades och det satsades på offentlig konst. Genom försäljningen av Stockholm-Västerås-Bergslagens järnväg till staten frigjordes medel och 1944 bildades Västerås kulturfond. Pengar ur fonden användes för att bekosta konstverken.

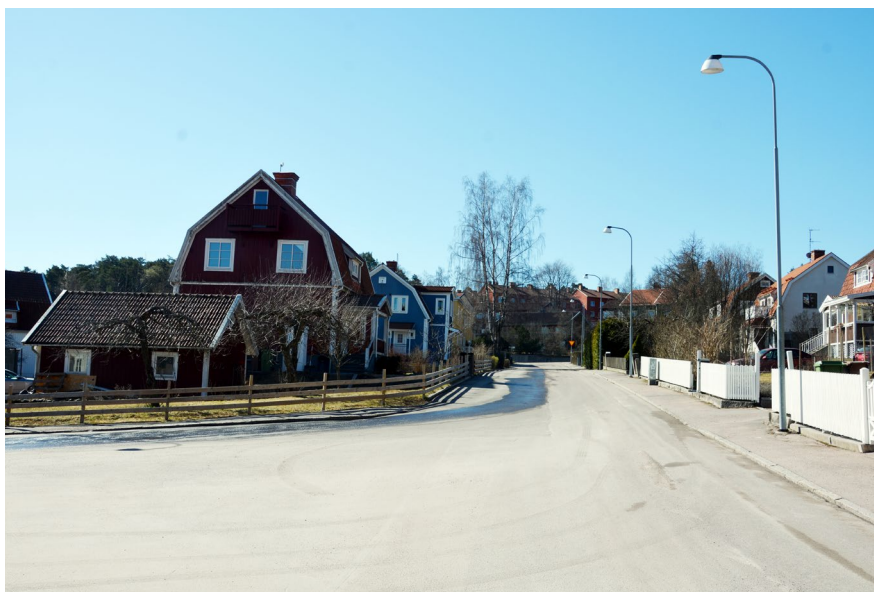
■ I Trumslagarbacken är villor från 1920- och 30-talen placerade i rader längs asfalterade gator.  
Foto: Vlm-vasek-3499.

Söder om äldreboendet ligger ett flertal villor från 1920- och 1930-talen. Tomterna är stora och lummiga. Bostadshusen har inslag av tjugotalsklassicism, medan ett fåtal byggnader är utförda i funktionalistisk stil. Fasadmaterialet är locklistpanel eller slätputs, sadeltaken är brutna eller platta och täckta med tegel eller plåt. Villorna i ett och ett halvt plan har vanligen farstukvist och takkupor.

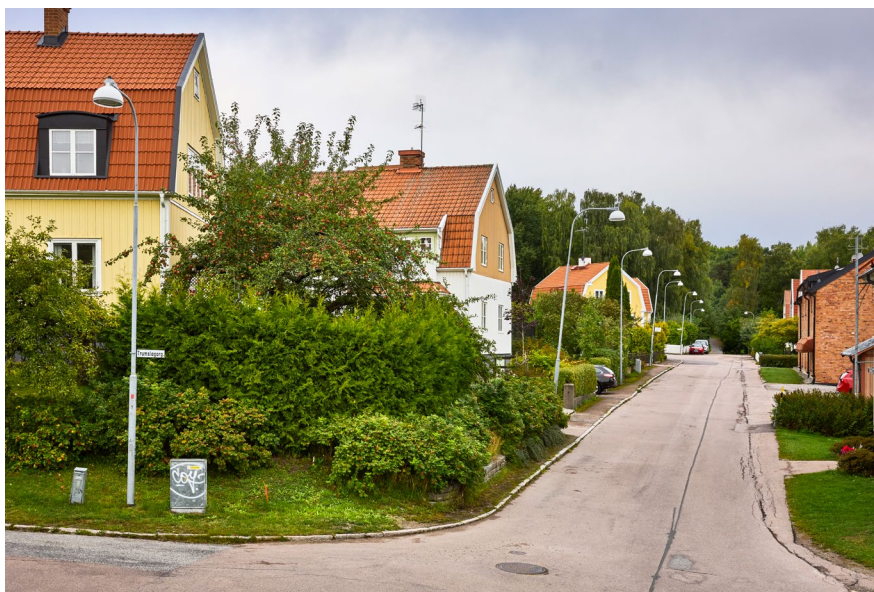
■ Trumslagargatan kantad av egenahemsvillor från 1930-talet samt ett gammal tegelbryggeri ombyggt till flerfamiljhus.. Foto: Lasse Fredriksson.

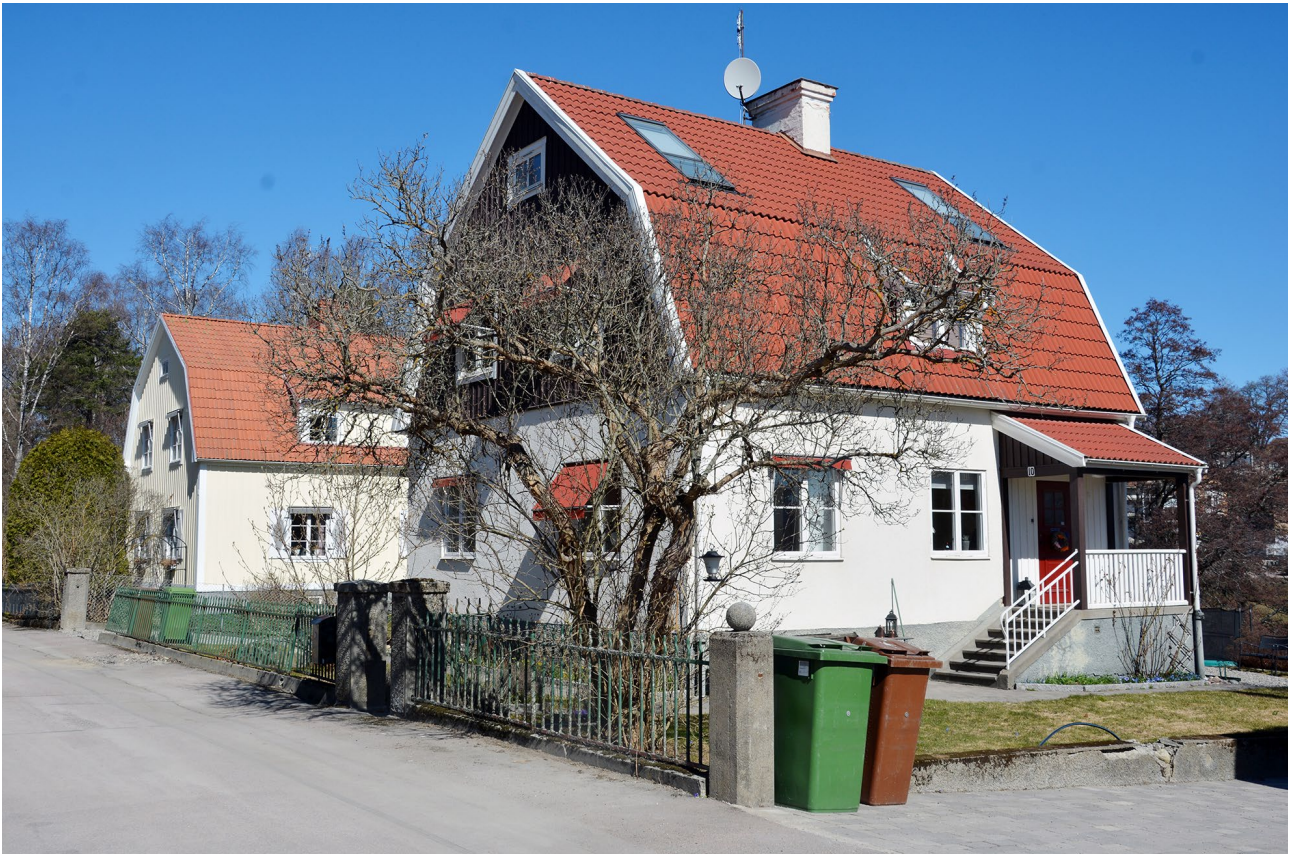
■ Bostadshus med vitputsad fasad och brunmålad locklistpanel på gavelröset, brutet tak och brunmålad farstukvist (Norra Kvarnvreten 2). Foto: Vlm-vasek-3538.

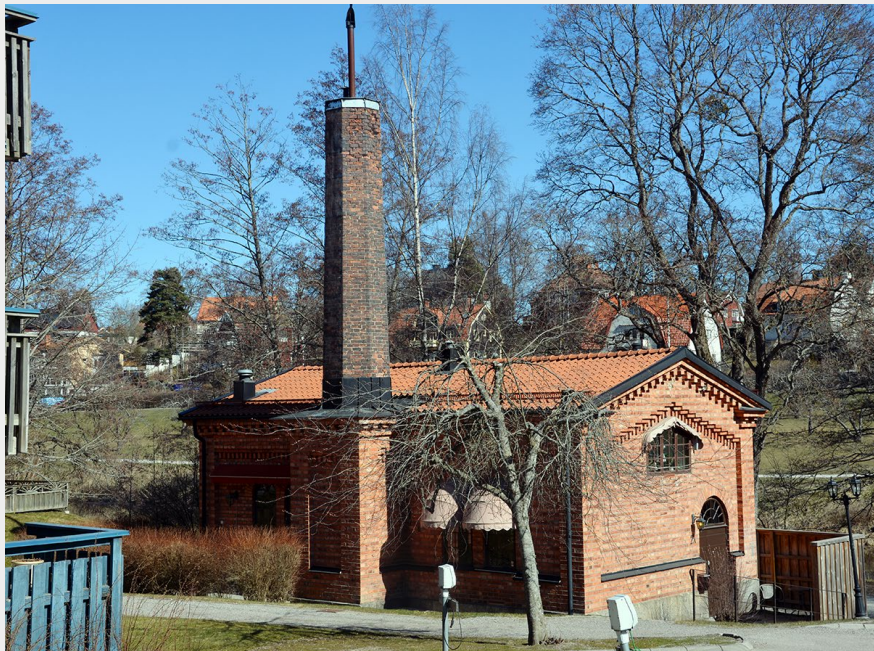
■ Västerås vattenledningsverk från 1890-talet i rött handslaget tegel, mönstertegling, hög skorsten, småspröjsade brunmålade träfönster och tegeltäckt sadeltak (Norra Kvarnvreten 6). Foto: Vlm-vasek-3522.

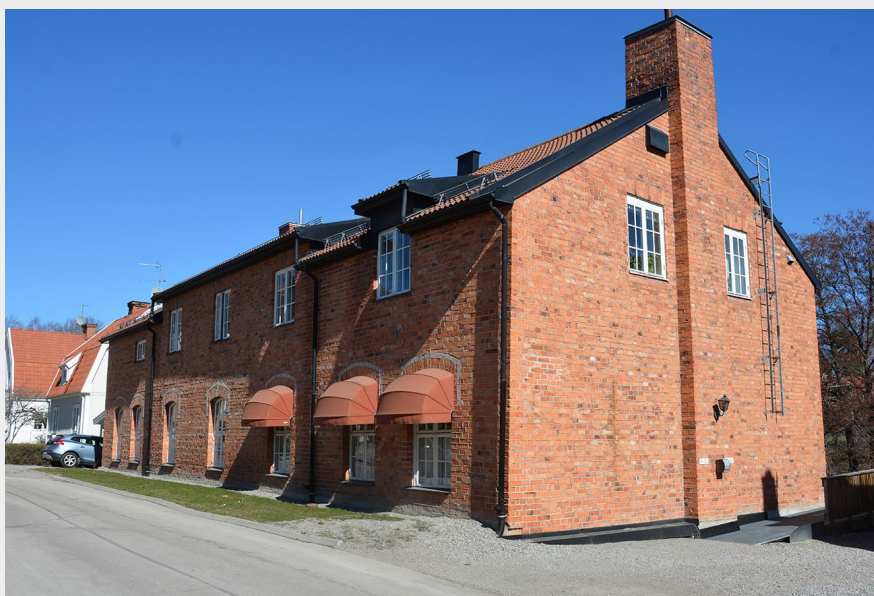
■ Före detta fabrik/snickeri i rött handslaget tegel, småspröjsade vitmålade träfönster, skorsten från gavel och tegeltäckt sadeltak (Norra Kvarnvreten 5). Foto: Vlm-vasek-3530.

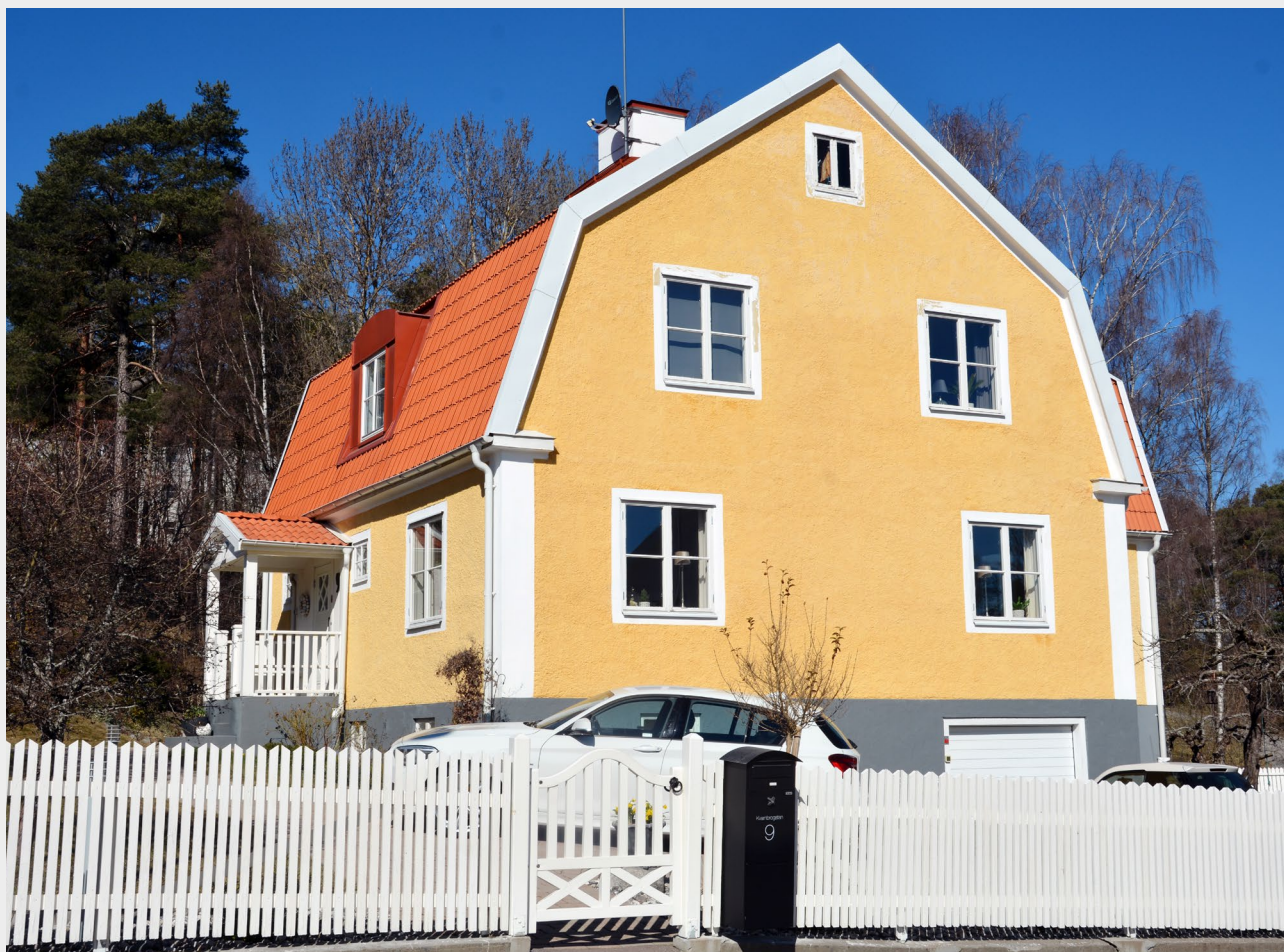
■ Gulputsat bostadshus med vitmålade fönster i två vågar med två rutor i varje och en farstukvist. Det brutna taket är täckt med tvåkupigt tegel (Trumslagarbacken 1). Foto: Vlm-vasek-3502.

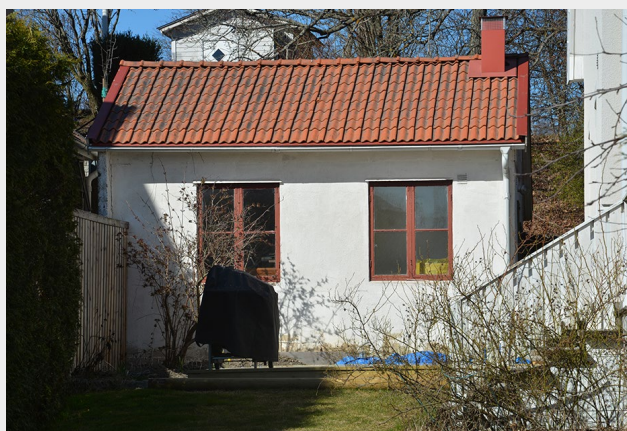
■ Vålbevarat gårdshus i vit slätputs, rödmålade träfönster i två vågar med två rutor i varje och tegeltäckt sadeltak (Trumslagarbacken 4). Foto: Vlm-vasek-3511.

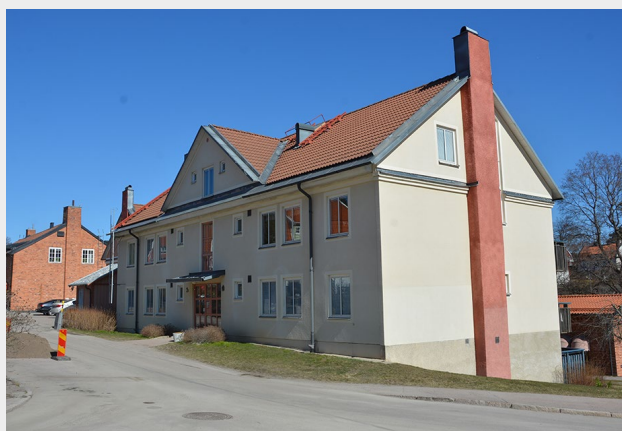
■ Bostadshus från 1993 i lekfull postmodern stil med anpassning till närliggande industribyggnad gällande volym, kulör och detaljer (Norra Kvarnvreten 6). Foto: Vlm-vasek-3521.

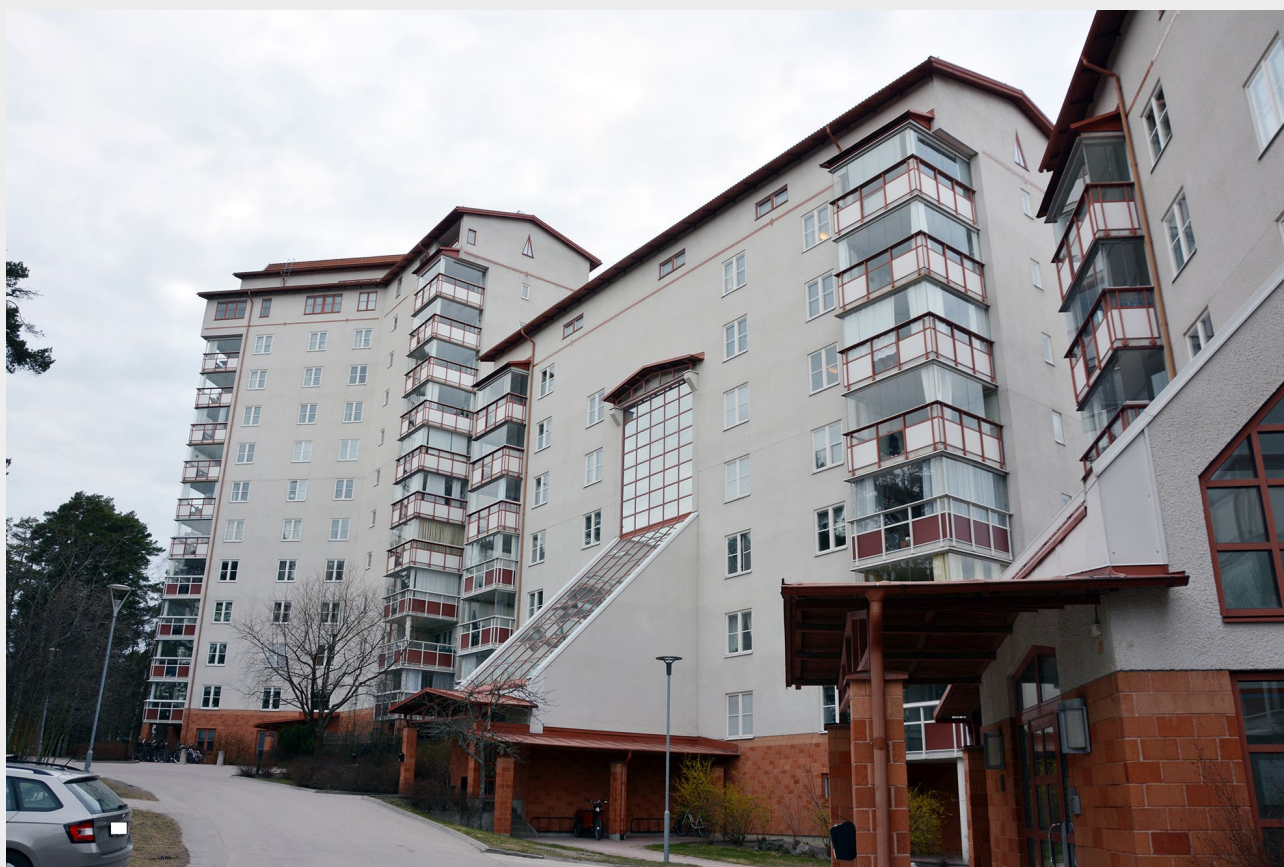
■ Trumslagarbackens äldreboende med höga byggnadsvolymer i postmodern stil med fasader av grå puts, rött tegel och glasparter (Janagubben 1). Foto: Vlm-vassb-0827.

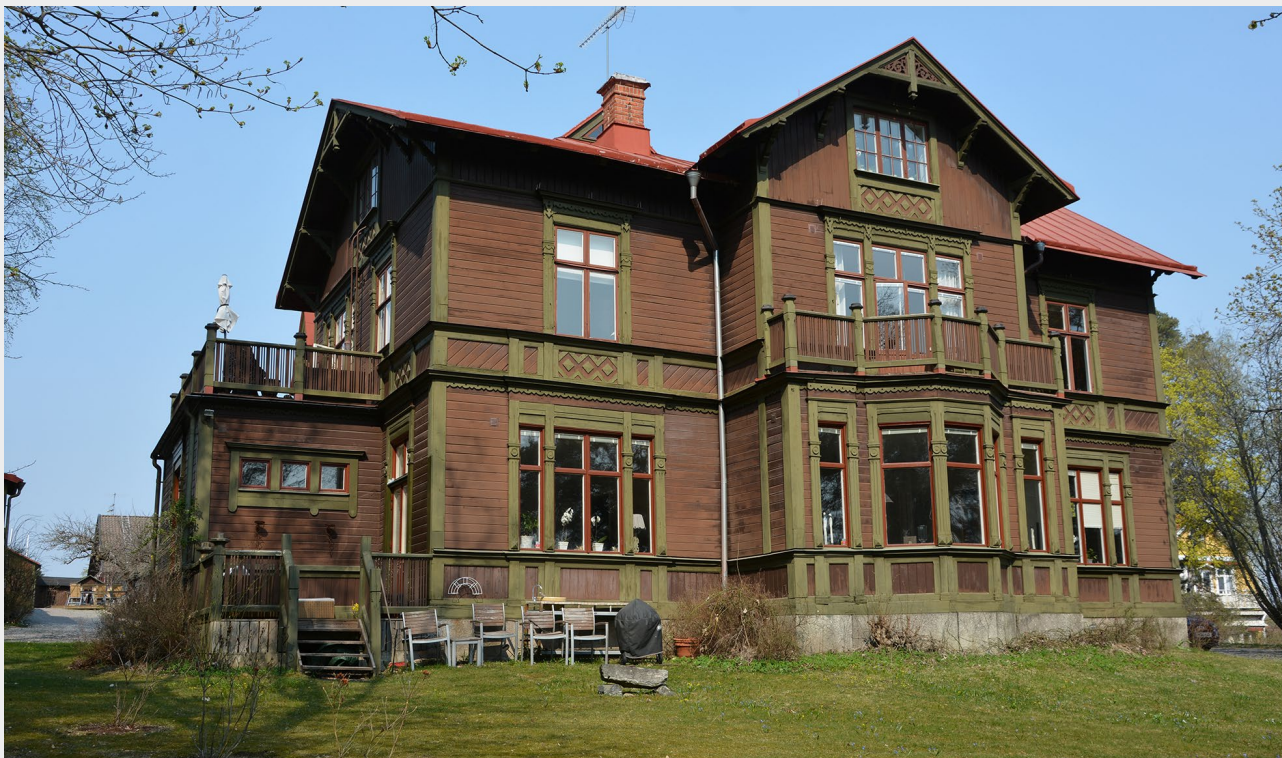
■ Villa Welcome i panelarkitektur med fasader av brunmålad träpanel, riklig grönmålad snickarglädje och rödmålat plåttak uppfördes 1892-1894 (Mejseln 3). Foto: Vlm-vassb-1049.

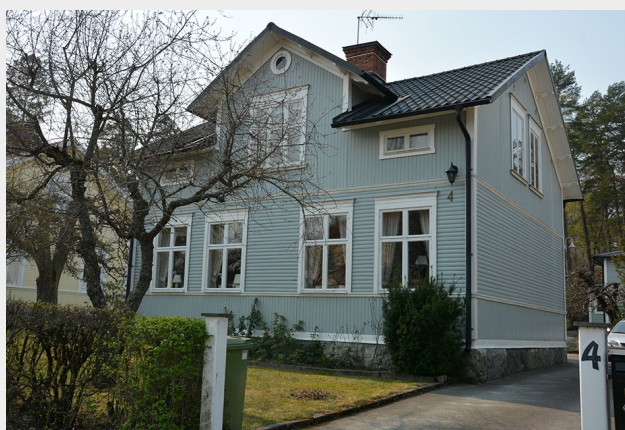
■ Bostadshuset på Perlebogatan från 1890-talet med ursprungligen tre lägenheter. Byggnaden är uppförd i en och en halv våning, har fasader av ljusmålad träpanel, korspostfönster och frontespis (Stenbacken 26). Foto: Vlm-vasek-3934.

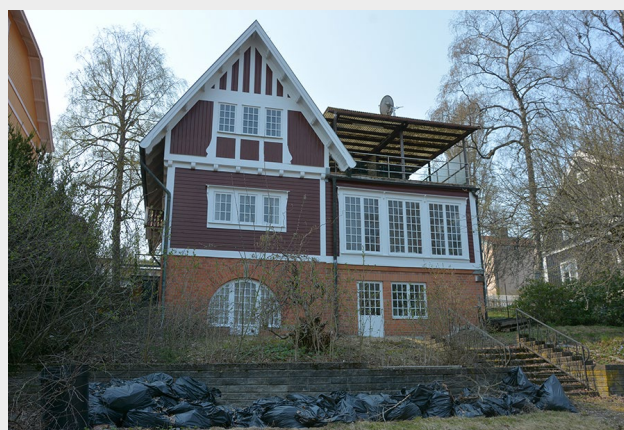
■ Villa från 1910-talet i nationalromantisk stil med fasader av brunmålad träpanel, korsvirkesimitation på gavlar och vitmålade småspröjsade fönster (Greta 6). Foto: Vlm-vassb-1065.

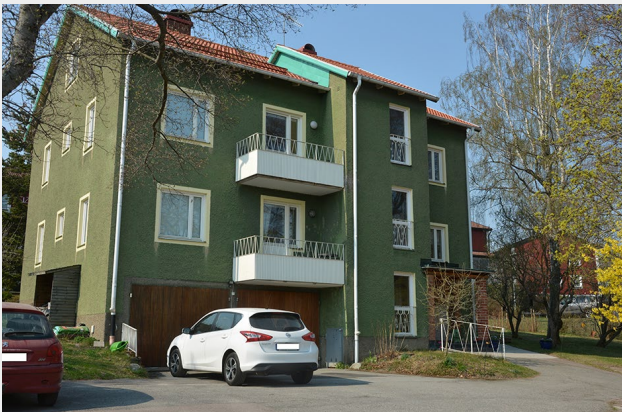
■ Flerbostadshus på Lustigkullagatan från 1950 i tidstypiskt utseende med grönputsade fasader, förskjuten byggnadskropp och balkonger med plåtfront och dekorativt räcke (Stenbrytaren 1). Foto: Vlm-vasek-3894.

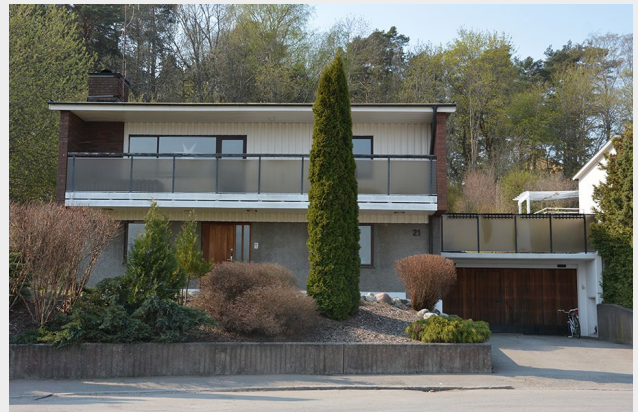
■ Villa längs Lustigkullagatan från 1960-talet med fasader i ljusmålad träpanel och grå puts, dörrar av trä och indragen balkong längs långsidan (Stenbacken 15). Foto: Vlm-vasek-3905.

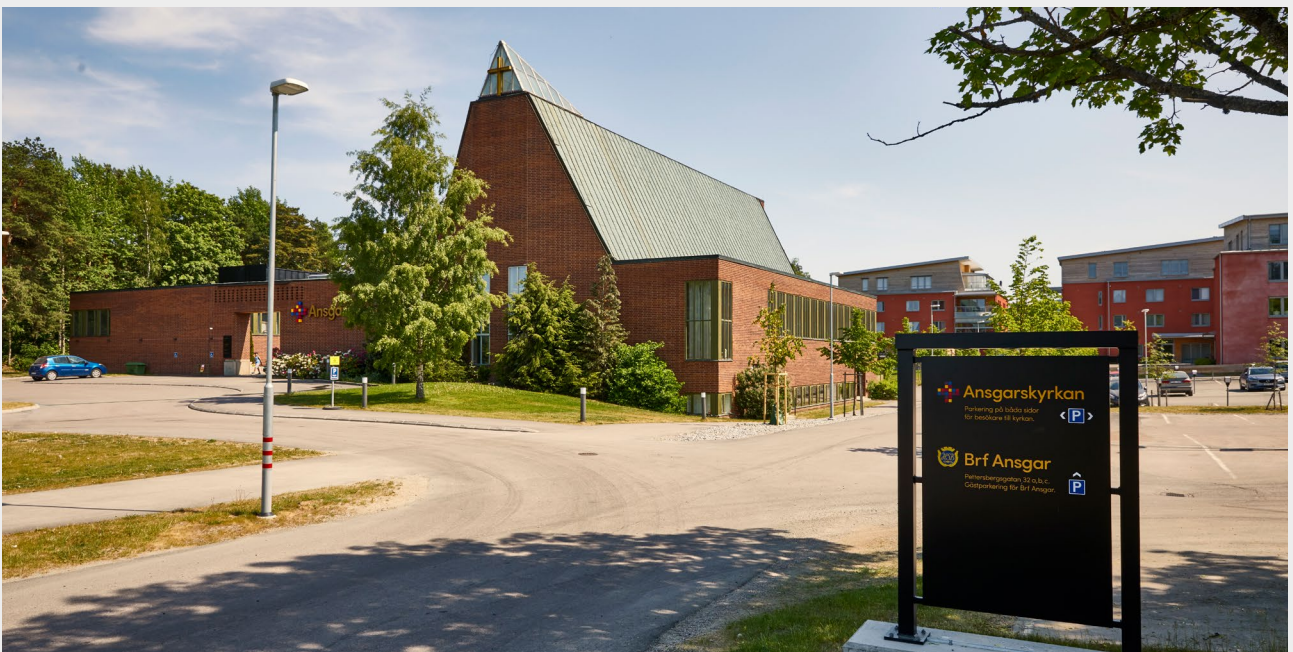
■ Ansgarskyrkan med slutna massiva fasader i rött tegel och koppartak med byggnader kring en öppen gård med omgärdad mur (Missionskyrkan 1). Foto: Lasse Fredriksson, Vlm-Fre-3077.

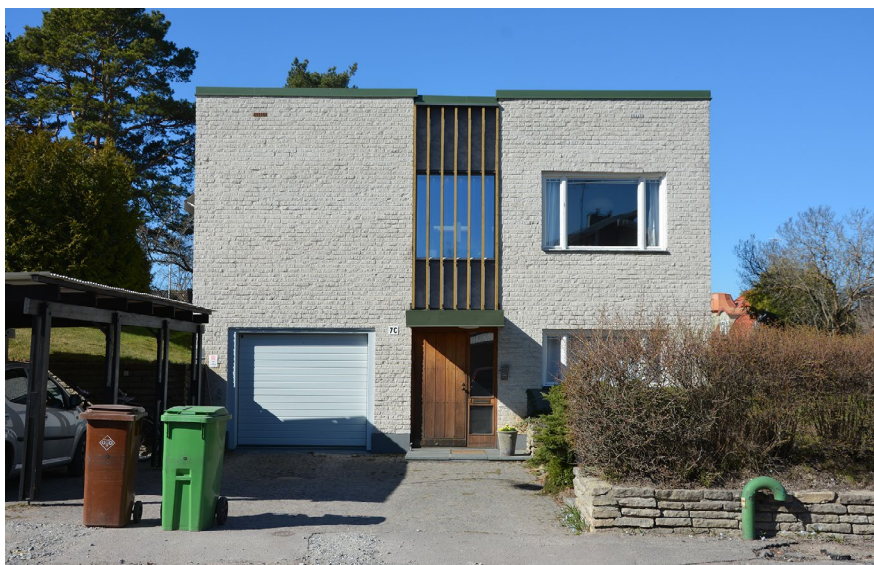
■ Bostadshus med strikta fasader av vit mexisten, rätvinklig byggnadskropp och plant tak (Klippan 25).  
Foto: Vlm-vassb-1008.

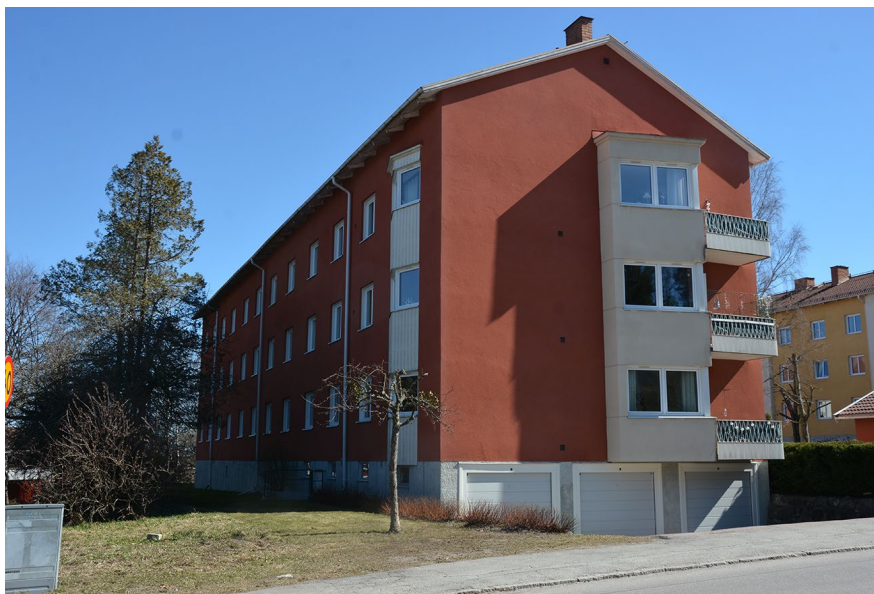
■ Flerbostadshus från 1946 i röd och ljus slätputs, burspråk, smidesbalkonger och tegeltäckt sadeltak. Mellan flerbostadshusen finns grönytor med träd (Bergsprängaren 6). Foto: Vlm-vasek-3589.

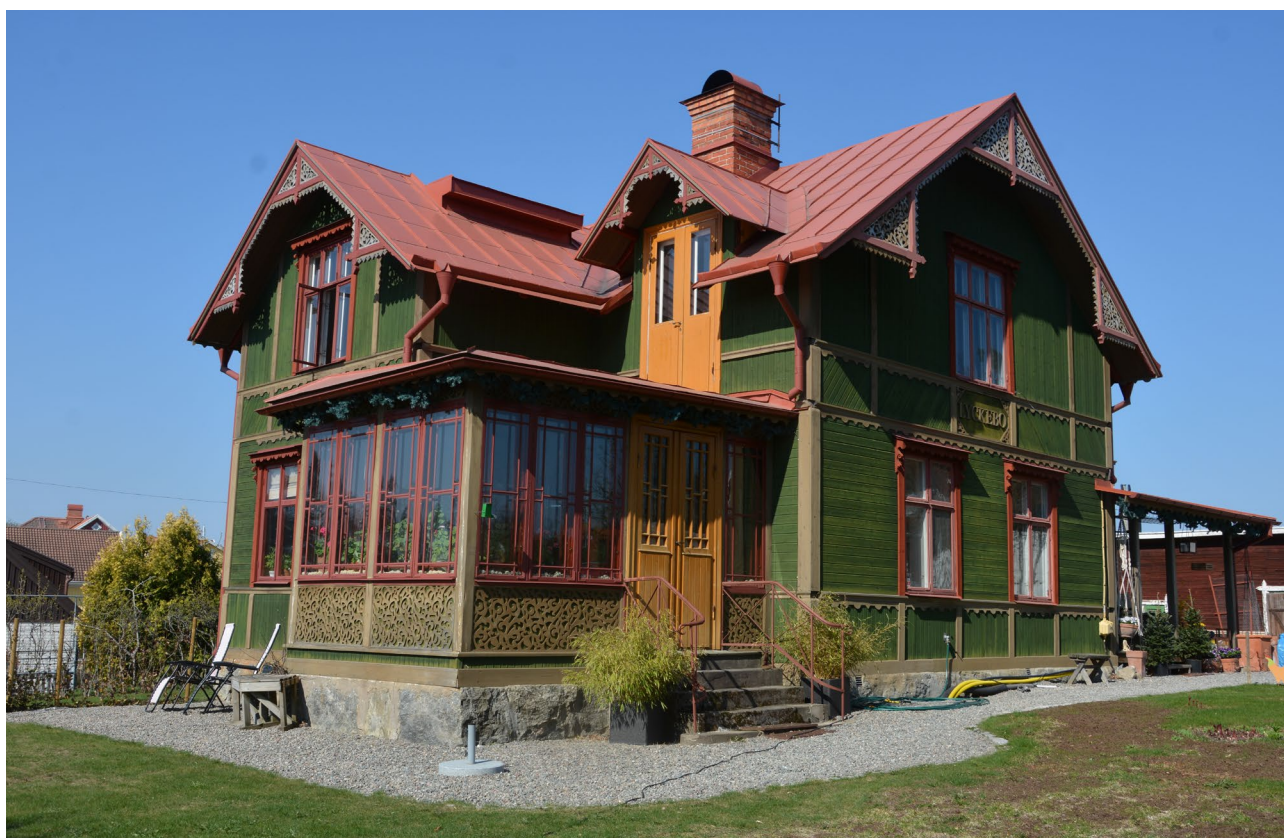
■ Bostadshuset Lyckebo med fasader av träpanel målad med grön slamfärg, engelskt röda korspostfönster, riklig snickarglädje och glasveranda (Skottet 6). Foto: Vlm-vasek-3818.

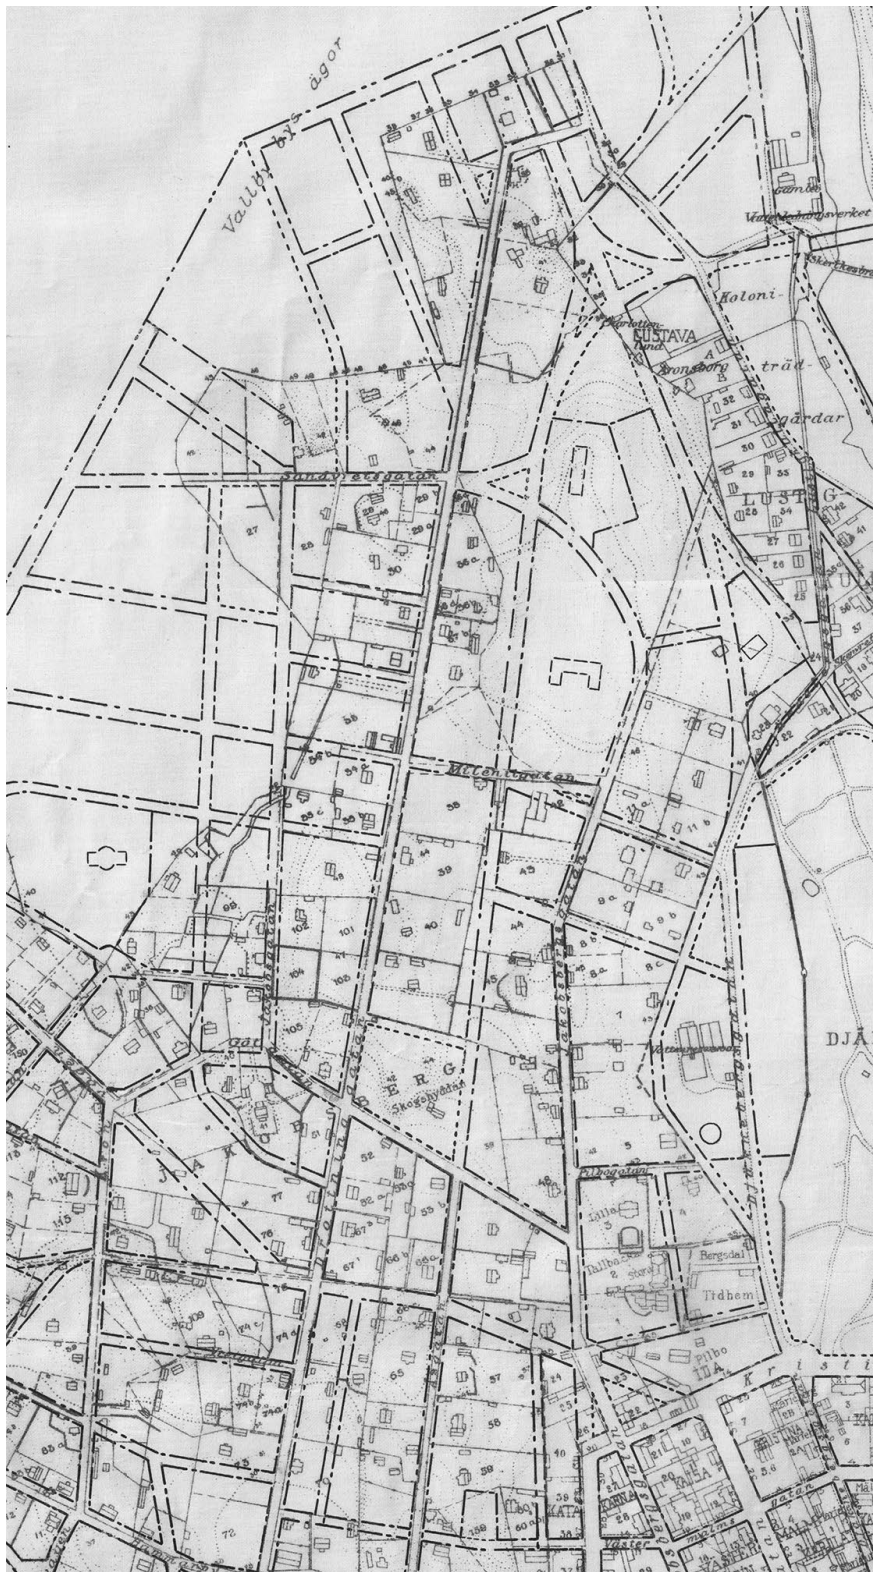
■ Del av kartbild över Jakobsberg från 1933 då området upptogs i stadsplanen. Bostadshus och uthus ligger oregelbundet placerade på relativt stora tomter. Källa: Västerås stadsarkiv.

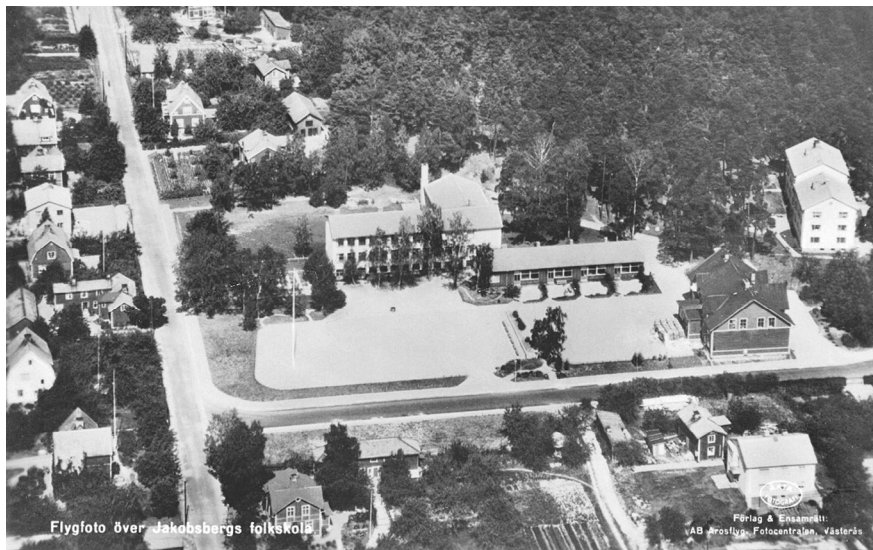
- Flygfoto över Jakobsbergs folkskola. Den lägre småskolelängan är byggd 1943. Till höger syns den äldre skolbyggnaden från 1904. Runt om ligger villabebyggelse på stora lummiga tomter. Foto: AB Arosflyg.

I området uppfördes 1904 Jakobsbergsskolan. År 1943 lät staden uppföra ytterligare en skolbyggnad i tegel och en småskolelänga i trä vid den befintliga skolan. Skolan ritades av stadsarkitekt Sven Ahlbom och var utrustad med naturkunskapssal, slöjdsal, matsal och gymnastiksal. Den äldre Jakobsbergsskolan revs 1970 och på skolgården byggdes 1985 Västerås första servicehus i privat regi. Servicehuset bestod av stora bostadshus med 96 lägenheter som sammanbyggdes med skolbyggnaderna från 1943.

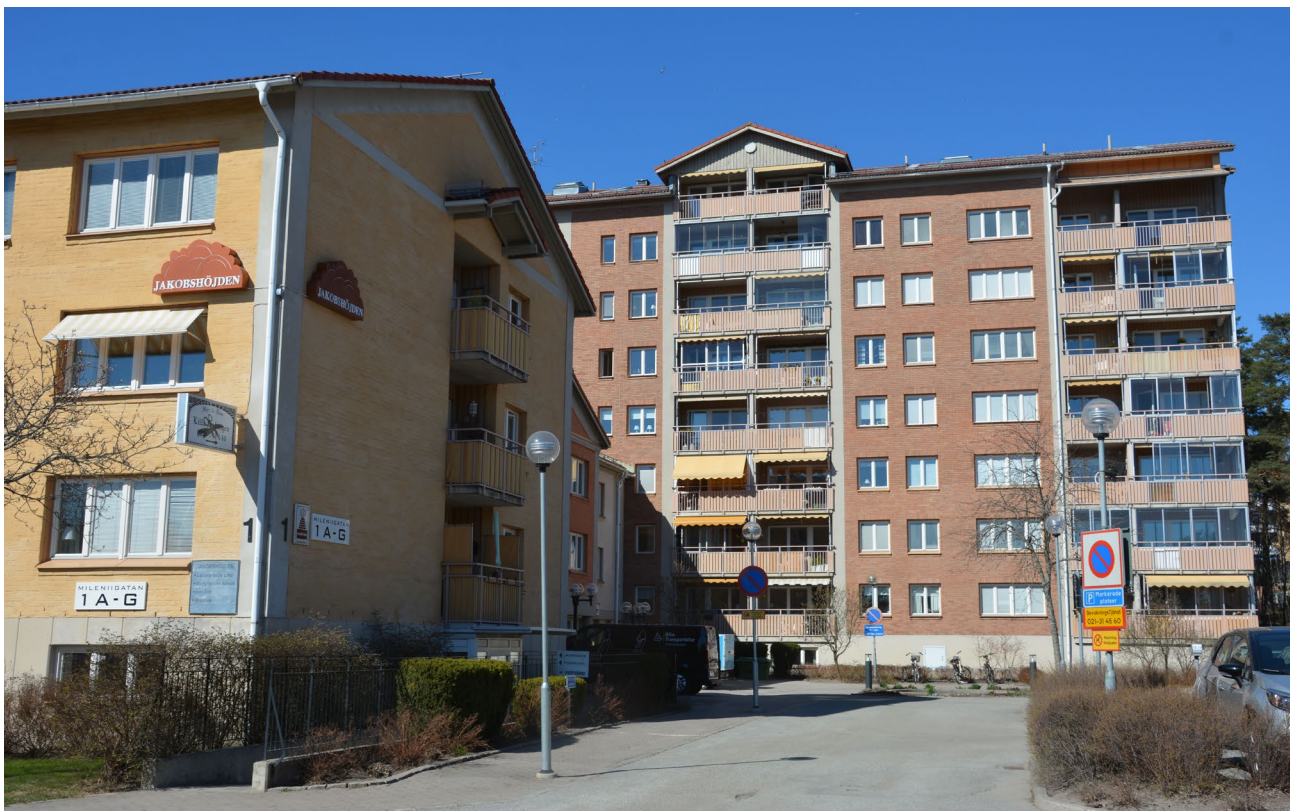
- Jakobshöjdens seniorboende. Byggnaderna är i olika höjd och har fasader i gult och rött fasadtegel (Borrkronan 1). Foto: Vlm-vasek-3643.

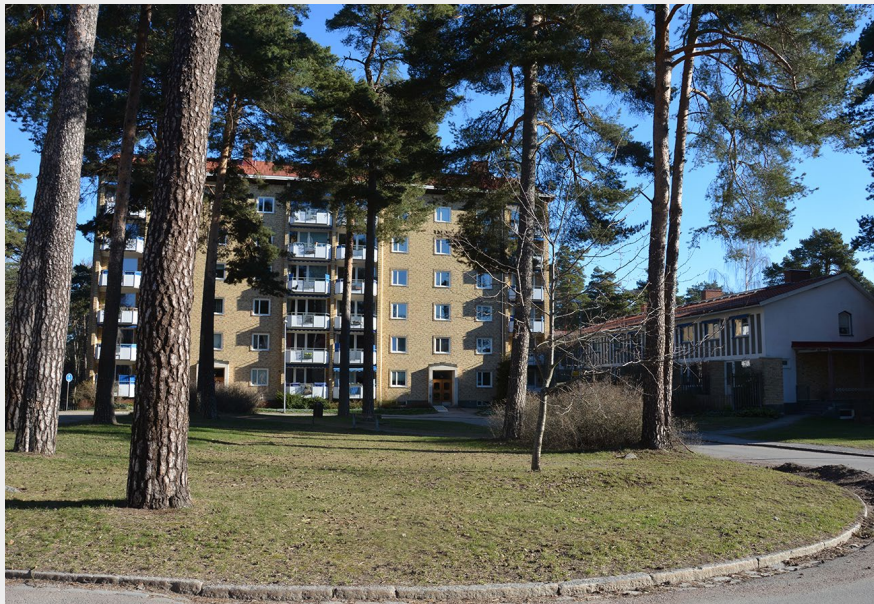
■ Flerbostadshus i sex våningar uppfört i gult tegel. Radhus i två våningar i gult tegel och ljus slätputs grupperade kring en rundad gräsyta med tallar (Stenbjörnen 9). Foto: Vlm-vasek-3658.

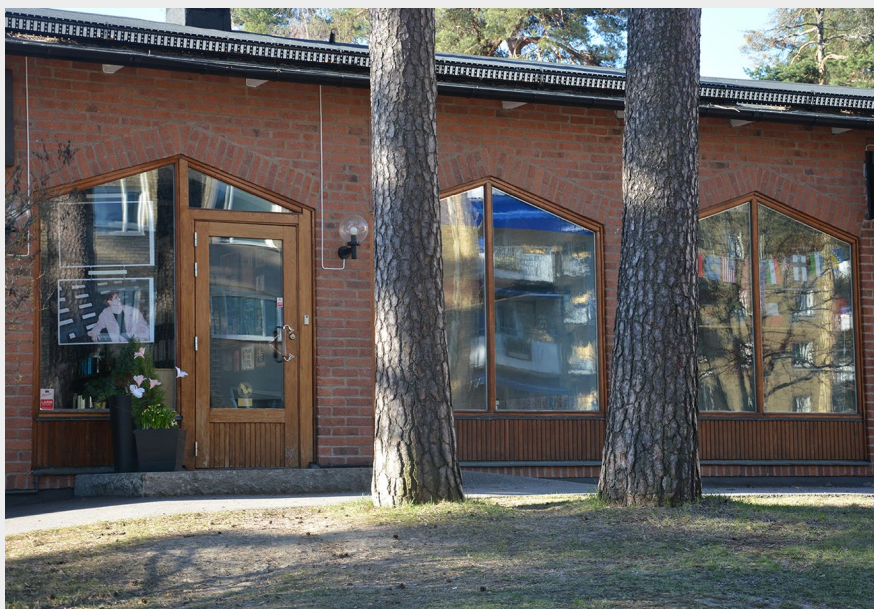
■ Centrumbyggnad i rött tegel med ursprungliga dörrar och fönster i trä och med spetsig form. (Stenborren 8). Foto: Vlm-vasek-3651.

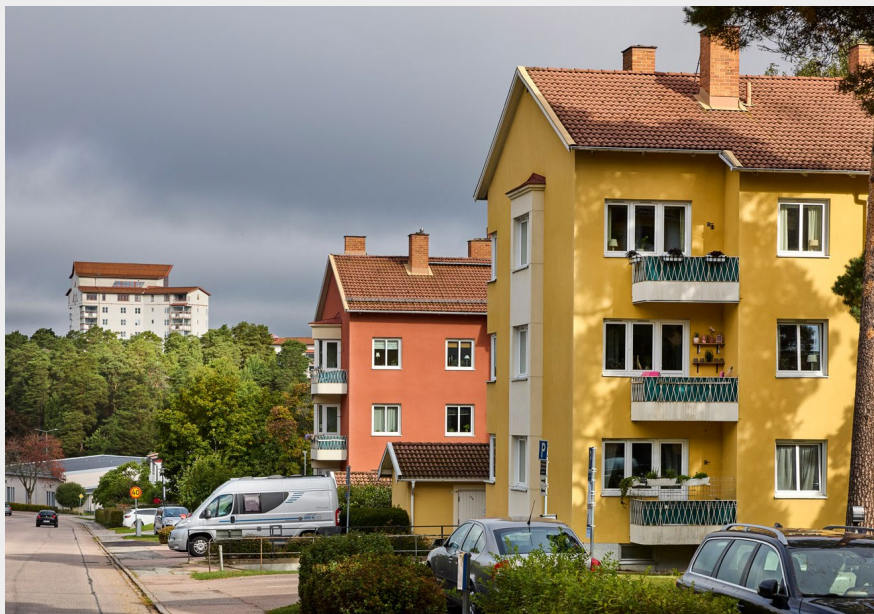
■ Flerbostadshus från 1946 med fasader av gul slätputs, burspråk, tegeltäckt sadeltak och smidesbalkonger (Bergsprängaren 3). Foto: Lasse Fredriksson.

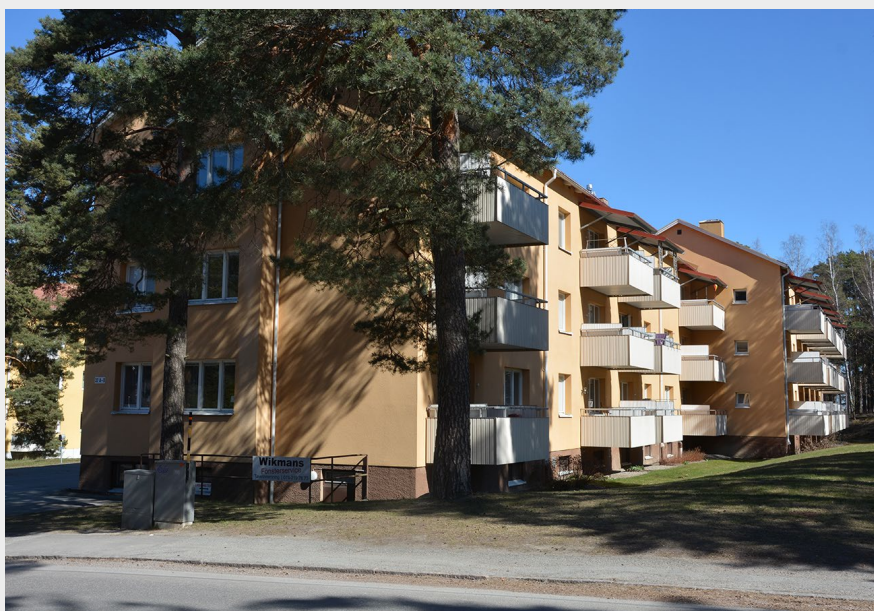
■ Flerbostadshus från 1947 i ljuts slätputsade fasader. Grönytor med tallar finns i anslutning till bebyggelsen (Bergsprängaren 4). Foto: Vlm-vasek-3612.

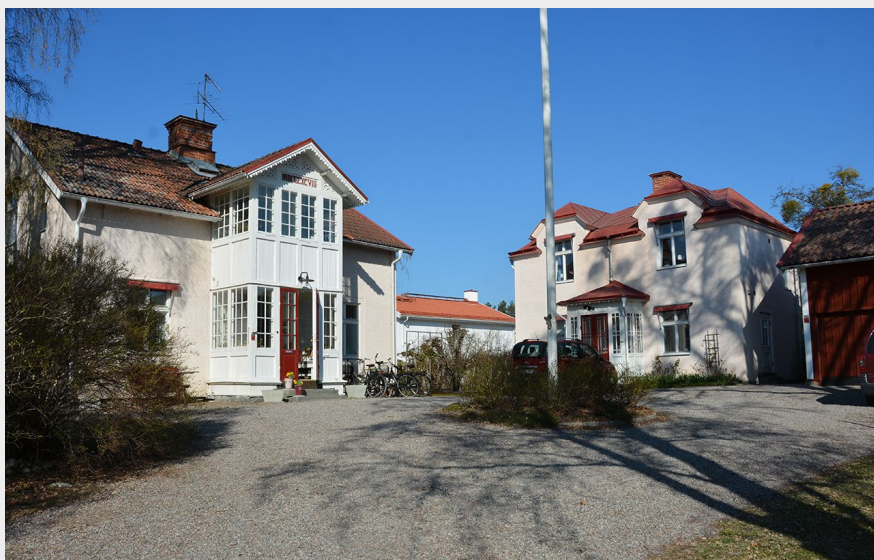
■ Bebyggelsemiljö från sekelskiftet 1900 med två bostadshus och ett bevarat uthus kring en grusad yta. Bostadshusen har fasader av ljus spritputs och glasverandor, uthuset är klätt med faluröd träpanel (Fältspaten 6). Foto: Vlm-vasek-3783.

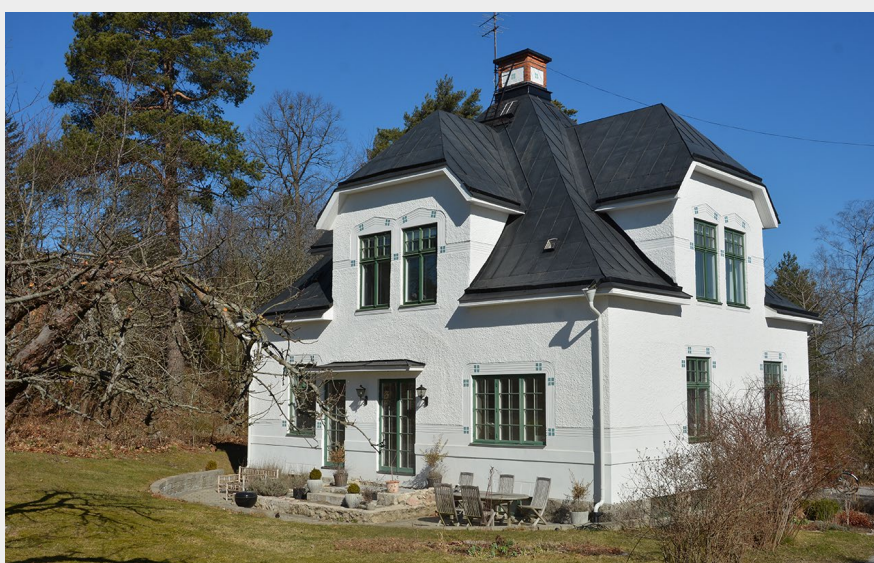
■ Bostadshus från början av 1900-talet i jugendstil med pyramidformat plåttäckt tak och tidstypiska detaljer som fönster med övre delen småspröjsad, kakelplattor och relief i fasaden. Byggnaden har dekor på skorstenen (Tändhatten 20). Foto: Vlm-vasek-3746.

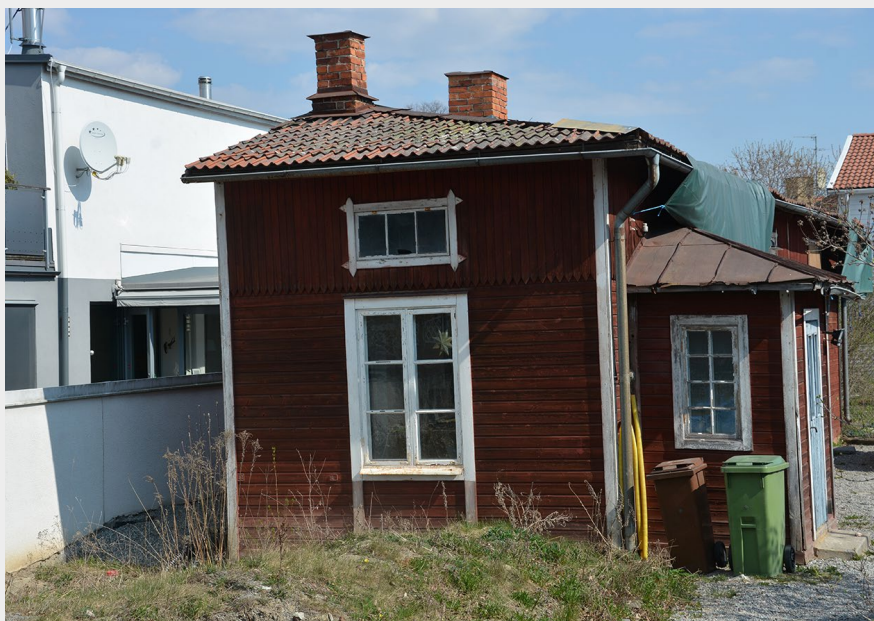
■ Uthus med faluröd stående och liggande fasspontpanel och vitmålade snickerier (Gnejsen 10).  
Foto: Vlm-vasek-3848.

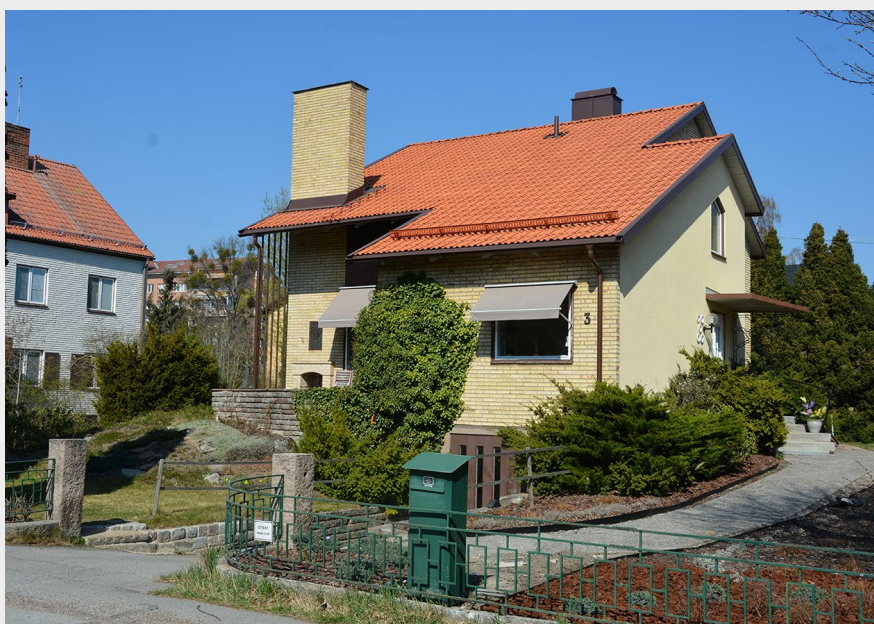
■ Villa ritad av arkitekt Helmunt Horn och uppförd 1952 med ett lekfullt modernt formspråk typiskt för 1950-talet. Huset har en förskjuten byggnadskropp, asymmetriskt takfall och fasadmaterialen gult tegel och beige puts (Krutet 5). Foto: Vlm-vasek-3832.

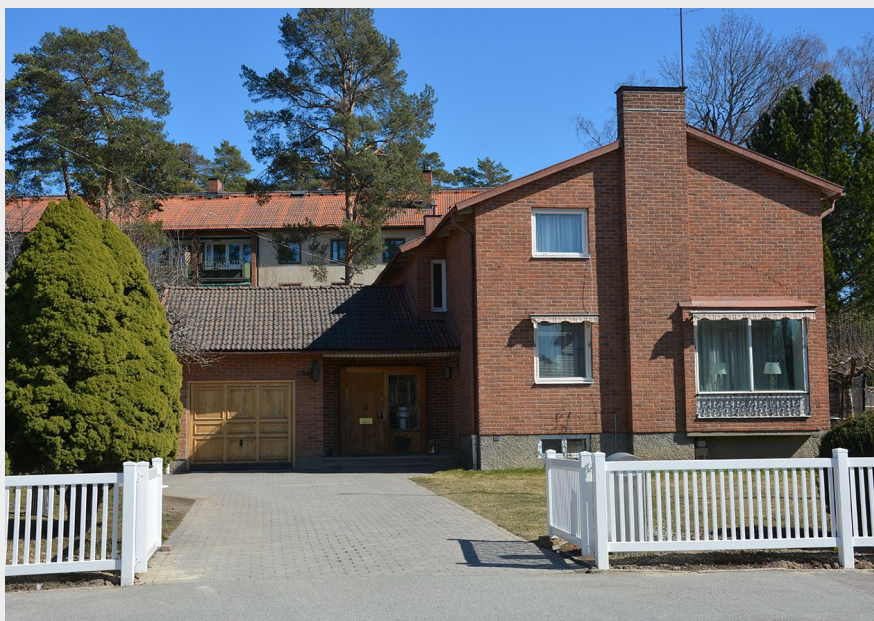
■ Villa från 1954 i tidstypiska material och utformning av hög kvalitet uppförd i rött tegel med dörrar av oljat trä och dekorativt smidesräcke (Stubintråden 3). Foto: Vlm-vasek-3623.

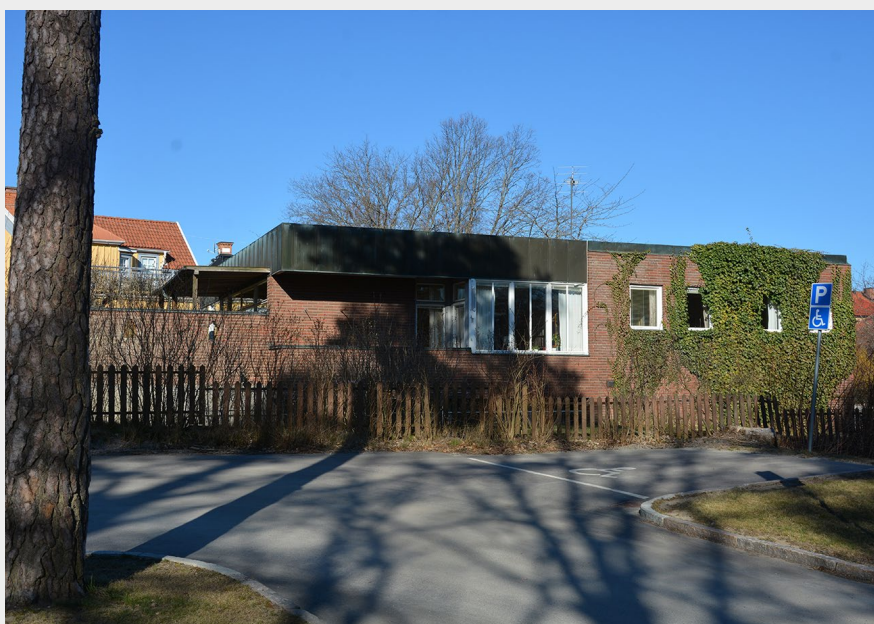
■ Bostadshus från 1963 uppfört i rödbrunt tegel med vitmålade fönsterpartier och partier av kopparplåt. Ritad av arkitekt Nils-Olof Tollbom (Krutet 8). Foto: Vlm-vasek-3695.

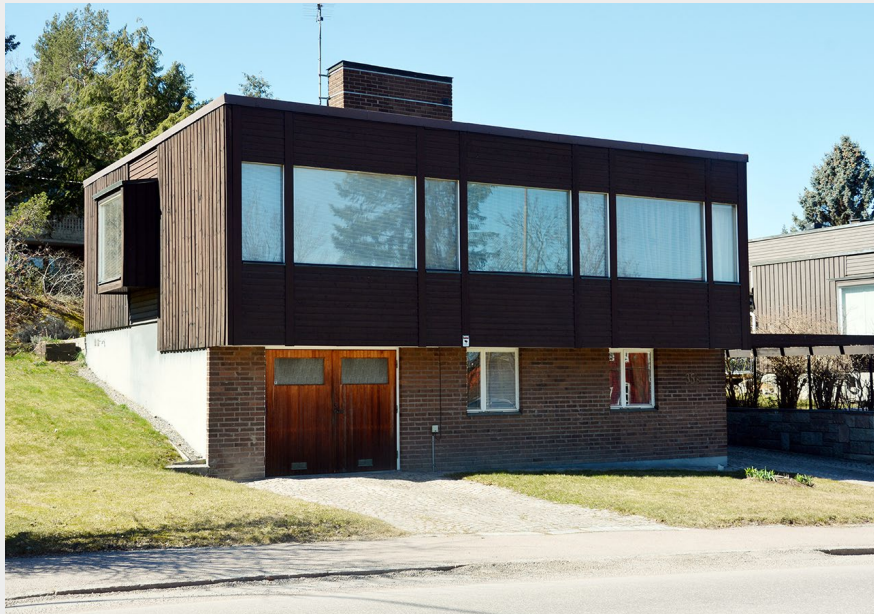
■ Bostadshus från 1971 i ett modernt formspråk med stora glaspartier och tidstypiska material som brunt fasadtegel, brunlaserad träpanel och mörkbetsade garagedörrar (Krysshammaren 14). Foto: Vlm-vasek-3585.
