# Kulturmiljöunderlag

VÄSTERÅS KOMMUN | VÄSTMANLANDS LÄN

## VÄSTERÅS INNERSTAD: DELOMRÅDE VÄST

ETT SAMVERKANSPROJEKT MELLAN VÄSTERÅS STAD, VÄSTMANLANDS LÄNS MUSEUM OCH LÄNSSTYRELSEN I VÄSTMANLANDS LÄN

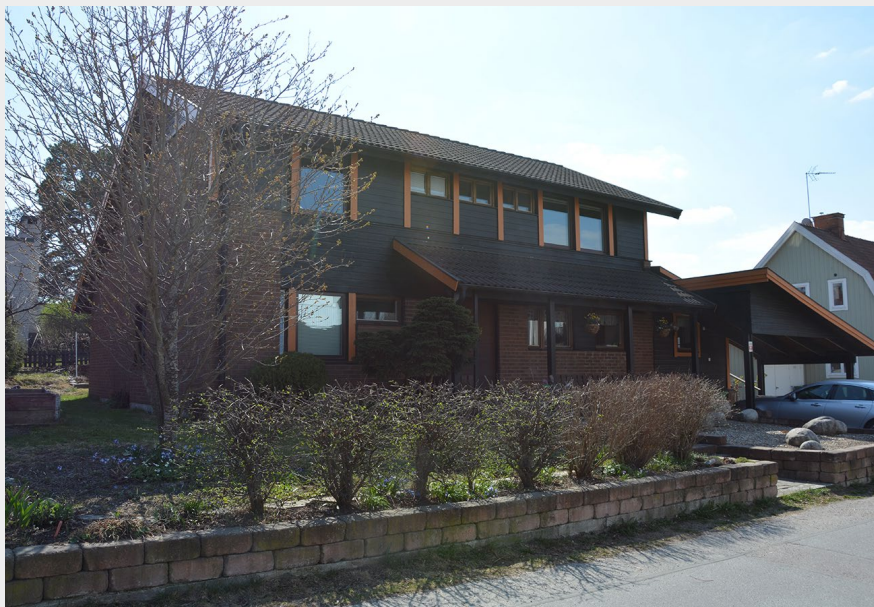
■ Bostadshus från 1979 i tidstypiska material och utformning. Byggnaden har fasadmaterialet brunt tegel i kombination med svartmålad liggande träpanel, orangea snickerier och asymmetriskt takfall (Klippan 3 och 32). Foto: Vlm-vasek-3883.

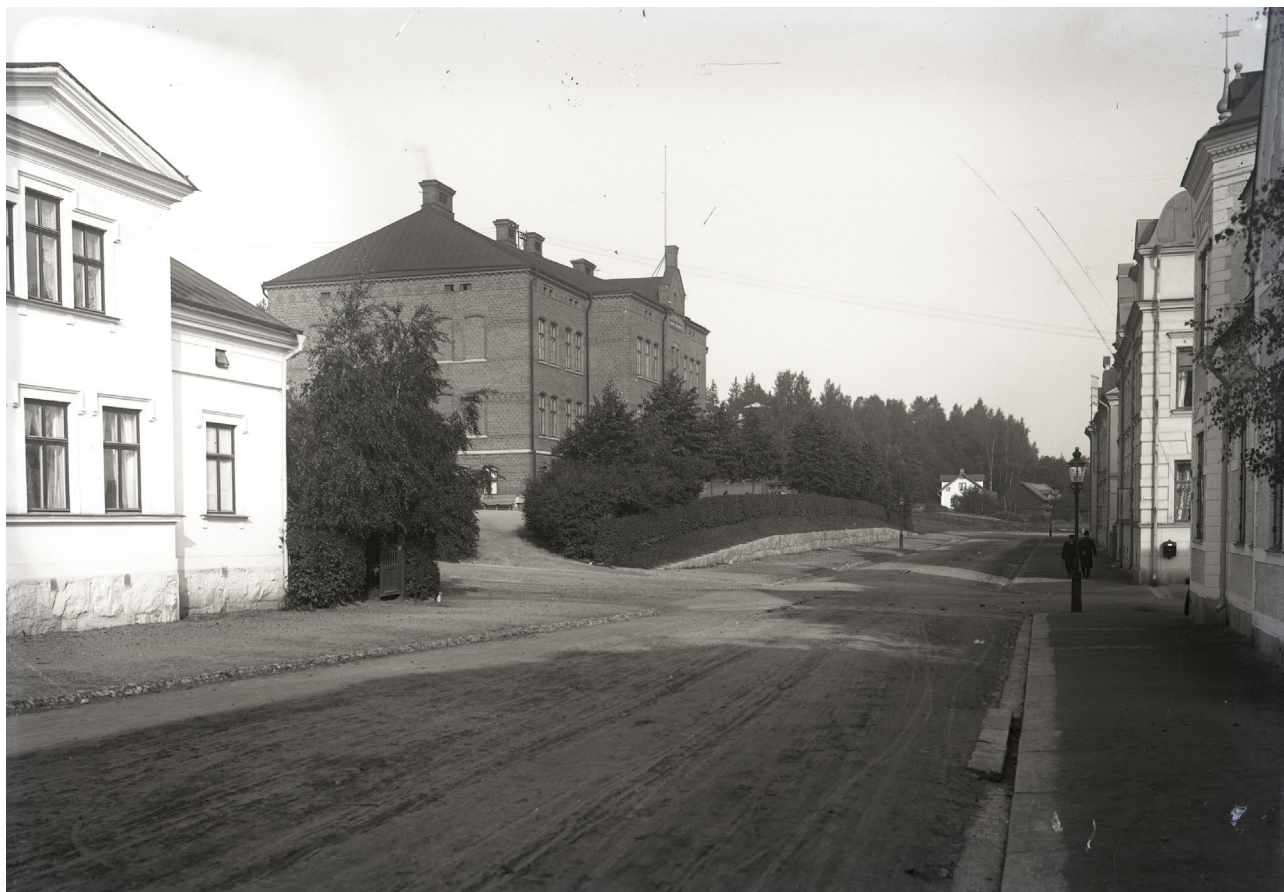
■ Djäknebergsskolan vid 1900-talets början, sedd från söder vid nuvarande Västra Ringvägen. Notera att byggnaden saknar de senare tillkomna trappstegsgavlarna. Foto: Ernst Blom.

Djäkneberget är ett populärt parkområde för bland annat rekreation, nationaldagsfirande och restaurangbesök. Området karaktäriseras som en naturpark med grönytor, träd, buskar och stigar. I parken finns cirka 500 stenmonument med inskriptioner samt utsiktsplatser med bänkar och paviljonger. Parken anlades 1862-1895 under ledning av lektorn och före detta kaptenen Sam Lidman. Tidigare hade elever vid stadens gymnasium, så kallade djäknar, haft en tradition att fira valborgsmässoafton på platsen. År 1893-1894 uppfördes Djäknebergsskolan i rött tegel intill parken, ritad av Viktor Adler, rektor vid Tekniska Skolan i Stockholm. År 1897 uppfördes ett tingshus i eklektisk stil i områdets sydöstra del. Arkitekt var Theodor Dahl som har ritat flera tingshus i Västmanland. Byggnaden användes som tingshus fram till 1966.

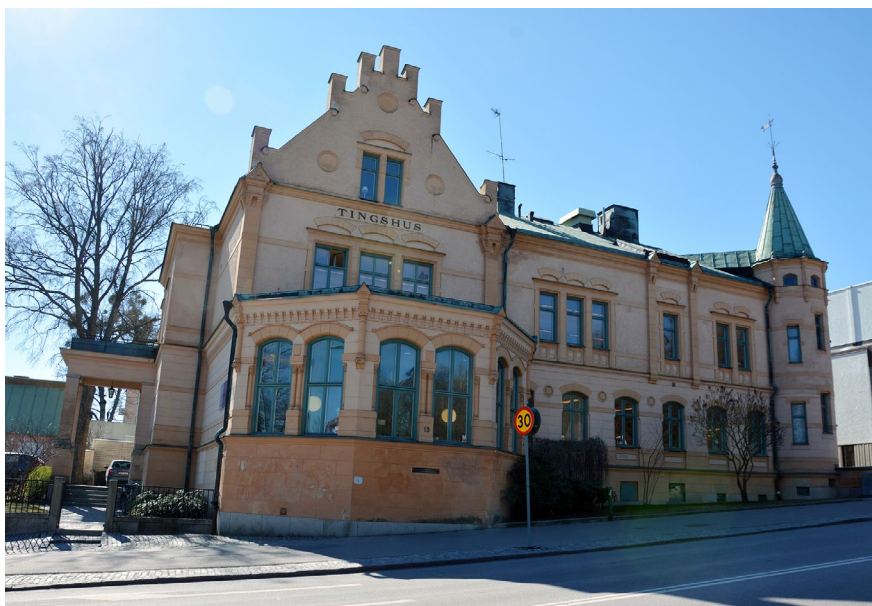
■ Tingshuset från 1897 i eklektisk stil ritat av arkitekt Theodor Dahl. Byggnaden i två och en halv våning har ljust putsade fasader med utsmyckade detaljer såsom gesimser och fönsteröverstycken. Foto: Vlm-vassb-0926.

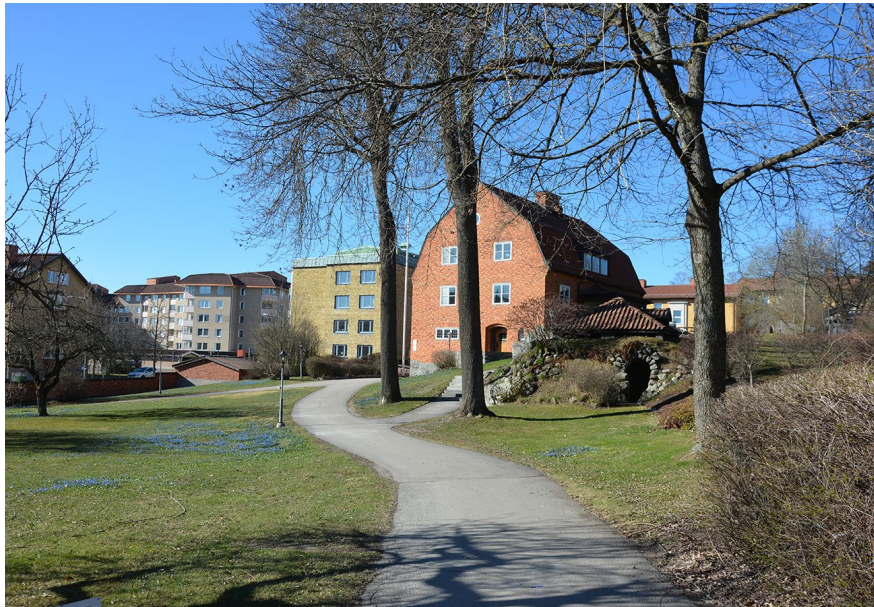
■ Villa Pilbo i nationalromantisk stil uppförd i rött tegel och med brutet tak, omgiven av en stor parkliknande tomt (lda 19). Foto: Vlm-vassb-0949.

På Västermalm finns flerbostadsbebyggelse från början av 1900-talet och framåt. Ett antal hus är placerade i liv med gatan i ett rätvinkligt rutnätssystem vilket infördes med 1897 års nya stadsplan. I och med den nya stadsplanen integrerades även Västermalm och Vasastaden i staden. Flerbostadshusen täcker ofta hela kvarter med är sål-lan helt slutna. Passager och öppningar ger gårdarna ett luftigt och ljust uttryck. Flera stora träd kantar gatorna. Flerbostadshusen i närheten av Djäknebergets södra del är ofta putsade och uppförda i tre till fyra våningar under ett brutet tak. Bebyggelsen är rikt artikulerad med burspråk och entrépartier. Arkitekturstilar som representeras i området är eklekticism, jugendstil och tjugotalsklassicism. Detta ger en pedagogisk bild av hur stilarna skiftade i en omvälvande samhällstid. Den påkostade bostadshuset Villa Pilbo i nationalromantisk stil med tomt i parkkaraktär ritades av arkitekt Erik Hahr och stod färdig 1912.

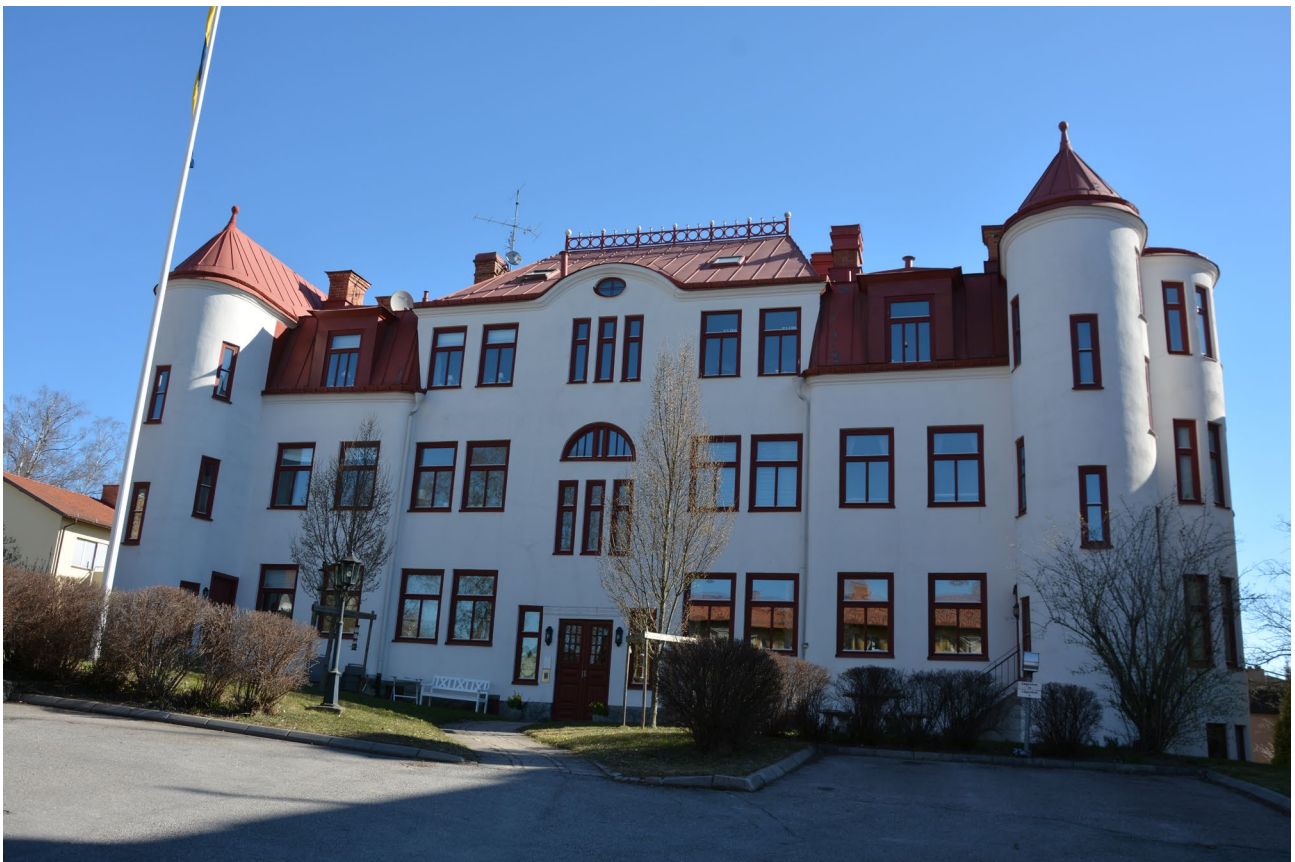
■ Bostadshus i stadsdelen Jakobsberg. Den vitputsade byggnaden med slottskaraktär har ett centralt placerad entréparti där trapphuset har ett stort välvat fönster. Byggnaden har hörntorn och ett rött plåttak med takkupor. Foto: Vlm-vassb-0979.

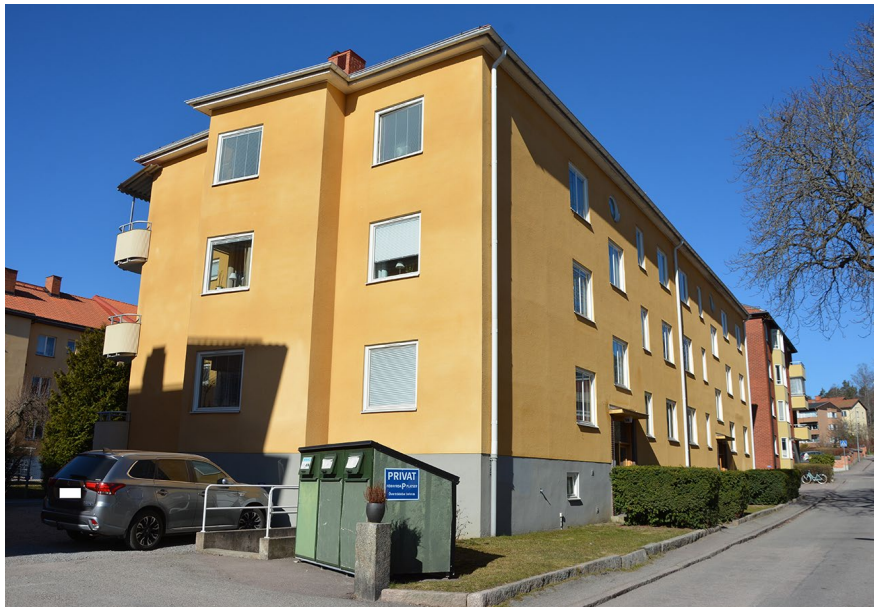
■ Bostadshus i kvarteret Kristina i tre våningar från 1943, ritat av arkitekt Ingrid Uddenberg. Byggnaden har en gul puts, burspråk och rundade balkongfronter klädda av korrugerad plåt (Kristina 9). Foto: Vlm-vassb-0854.

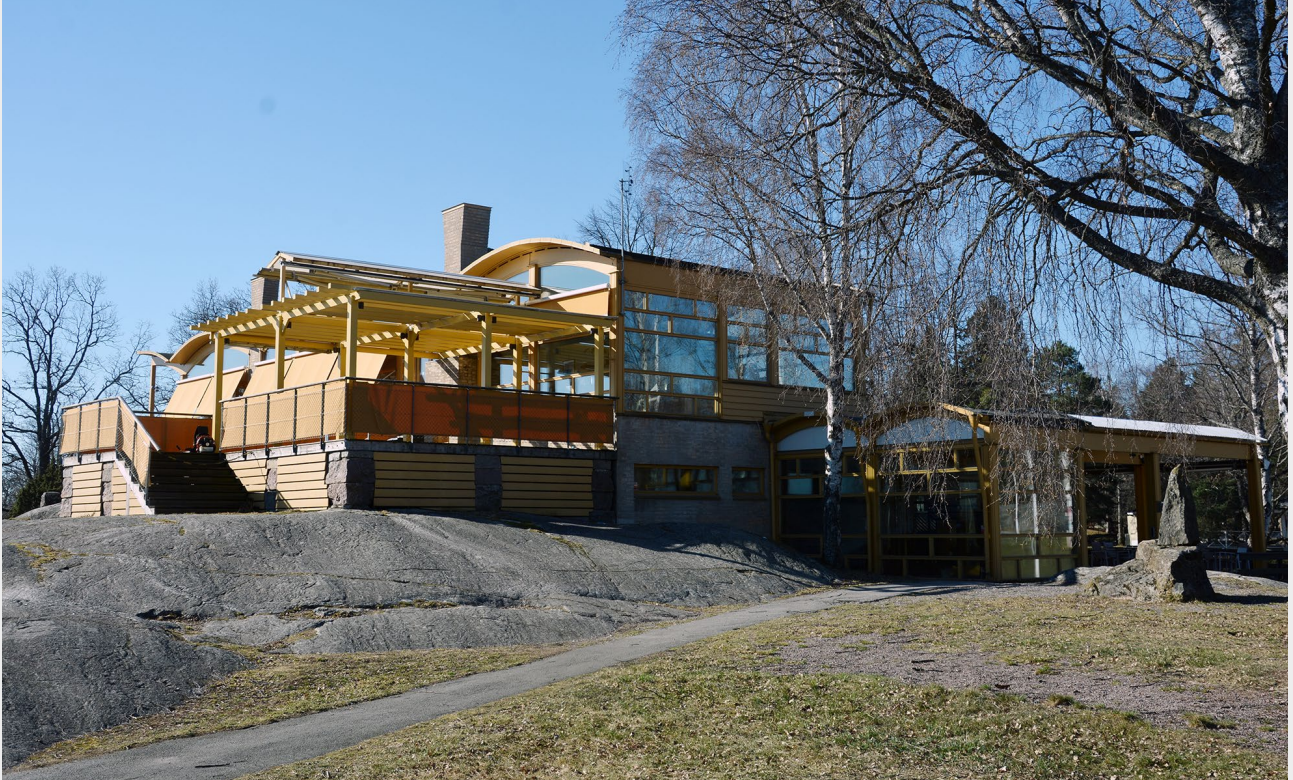
■ Restaurangen på Djäkneberget i postmodernistisk stil med bågformat tak och byggnadsmaterialen tegel, glas och gulmålat trä (Västerås 1:209). Foto: Vlm-vasek-3726.

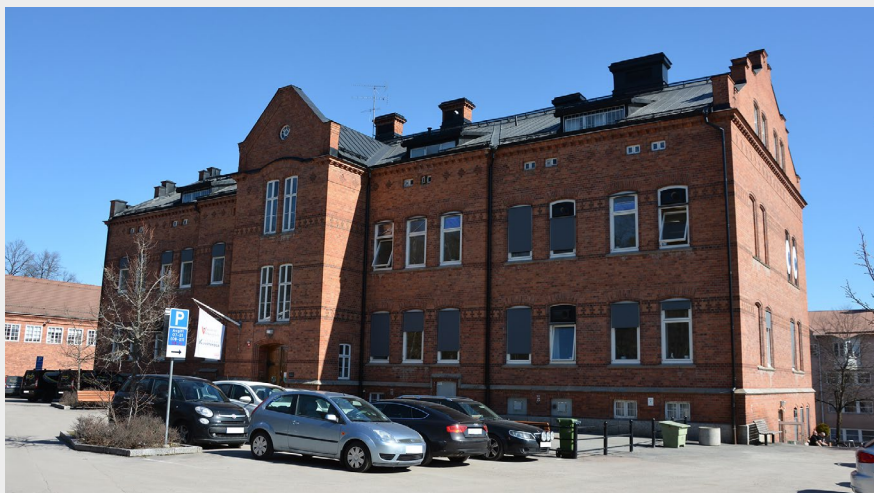
■ Djäknebergsskolans huvudbyggnad i rött tegel, markerat trapphus, regelbunden fönstersättning och tak täckt av plåt (Idun 3). Foto: Vlm-vassb-0934.

År 1893-1894 uppfördes Djäknebergsskolan i rött tegel intill parken, ritad av Viktor Adler, rektor vid Tekniska Skolan i Stockholm. Idag inryms skolbyggnaden av Västerås folkhögskola och Västerås konstskola. Skolbyggnaden är utförd i eklektisk stil. På tomten ligger även en före detta vaktmästarbostad från 1919 och en före detta gymnastikbyggnad från 1920, båda ritade av arkitekt Erik Hahr. Idag inrymmer gymnastikbyggnaden Västerås Montessoriskola.

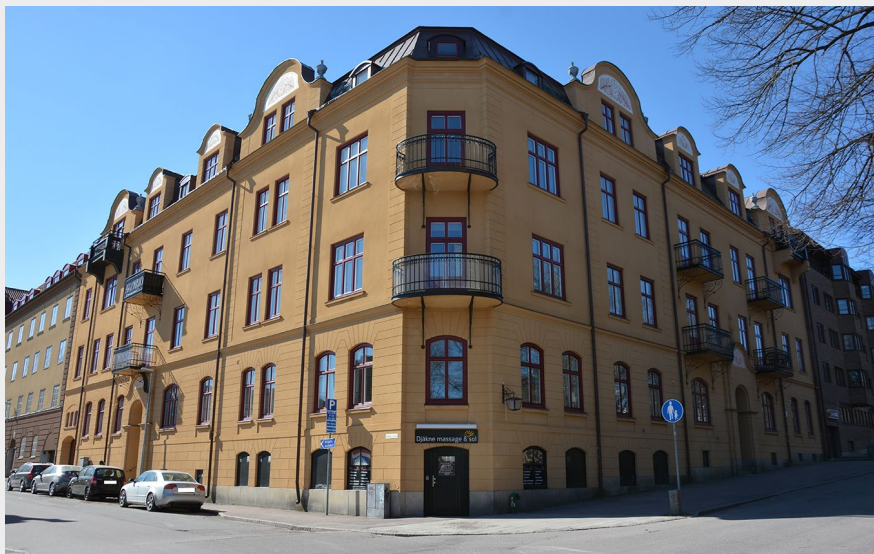
■ Bostadshus från 1905 i jugendstil med gul slätputs, sgraffitdekor med växtmotiv och balkonger med smidesräcken (Kalla 2). Till vänster i bild skimtar byggnad uppförd i tjugotalsklassicism. Foto: Vlm-vassb-0888.

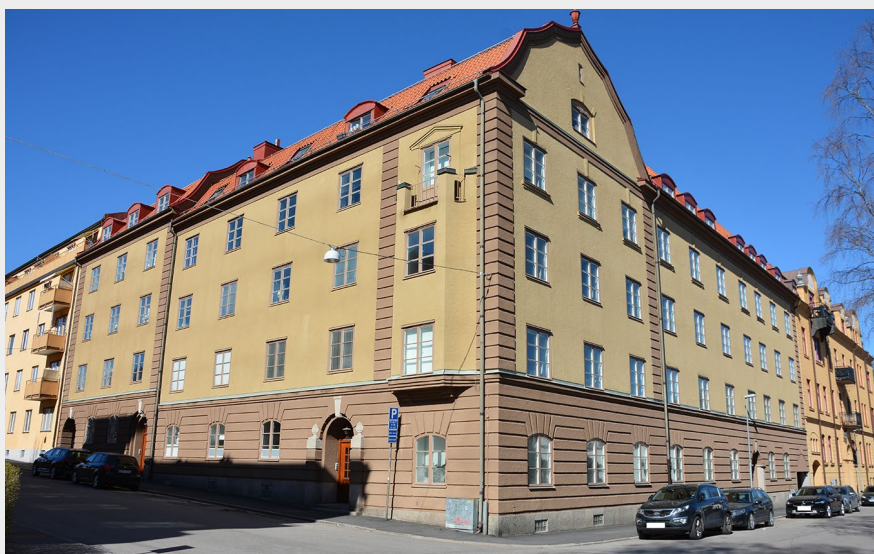
■ Bostadshus från 1921, ritat av stadsarkitekt Erik Hahr, och det första huset uppfört av bostadsbolaget Byggnads AB Mimer. Byggnaden visar inslag av tjugotalsklassicism med rusticerad bottenvåning, hörnkedjor och symmetrisk fönstersättning med fönster i två bågar med tre rutor i varje (Kalla 3). Foto: Vlm-vassb-0895.

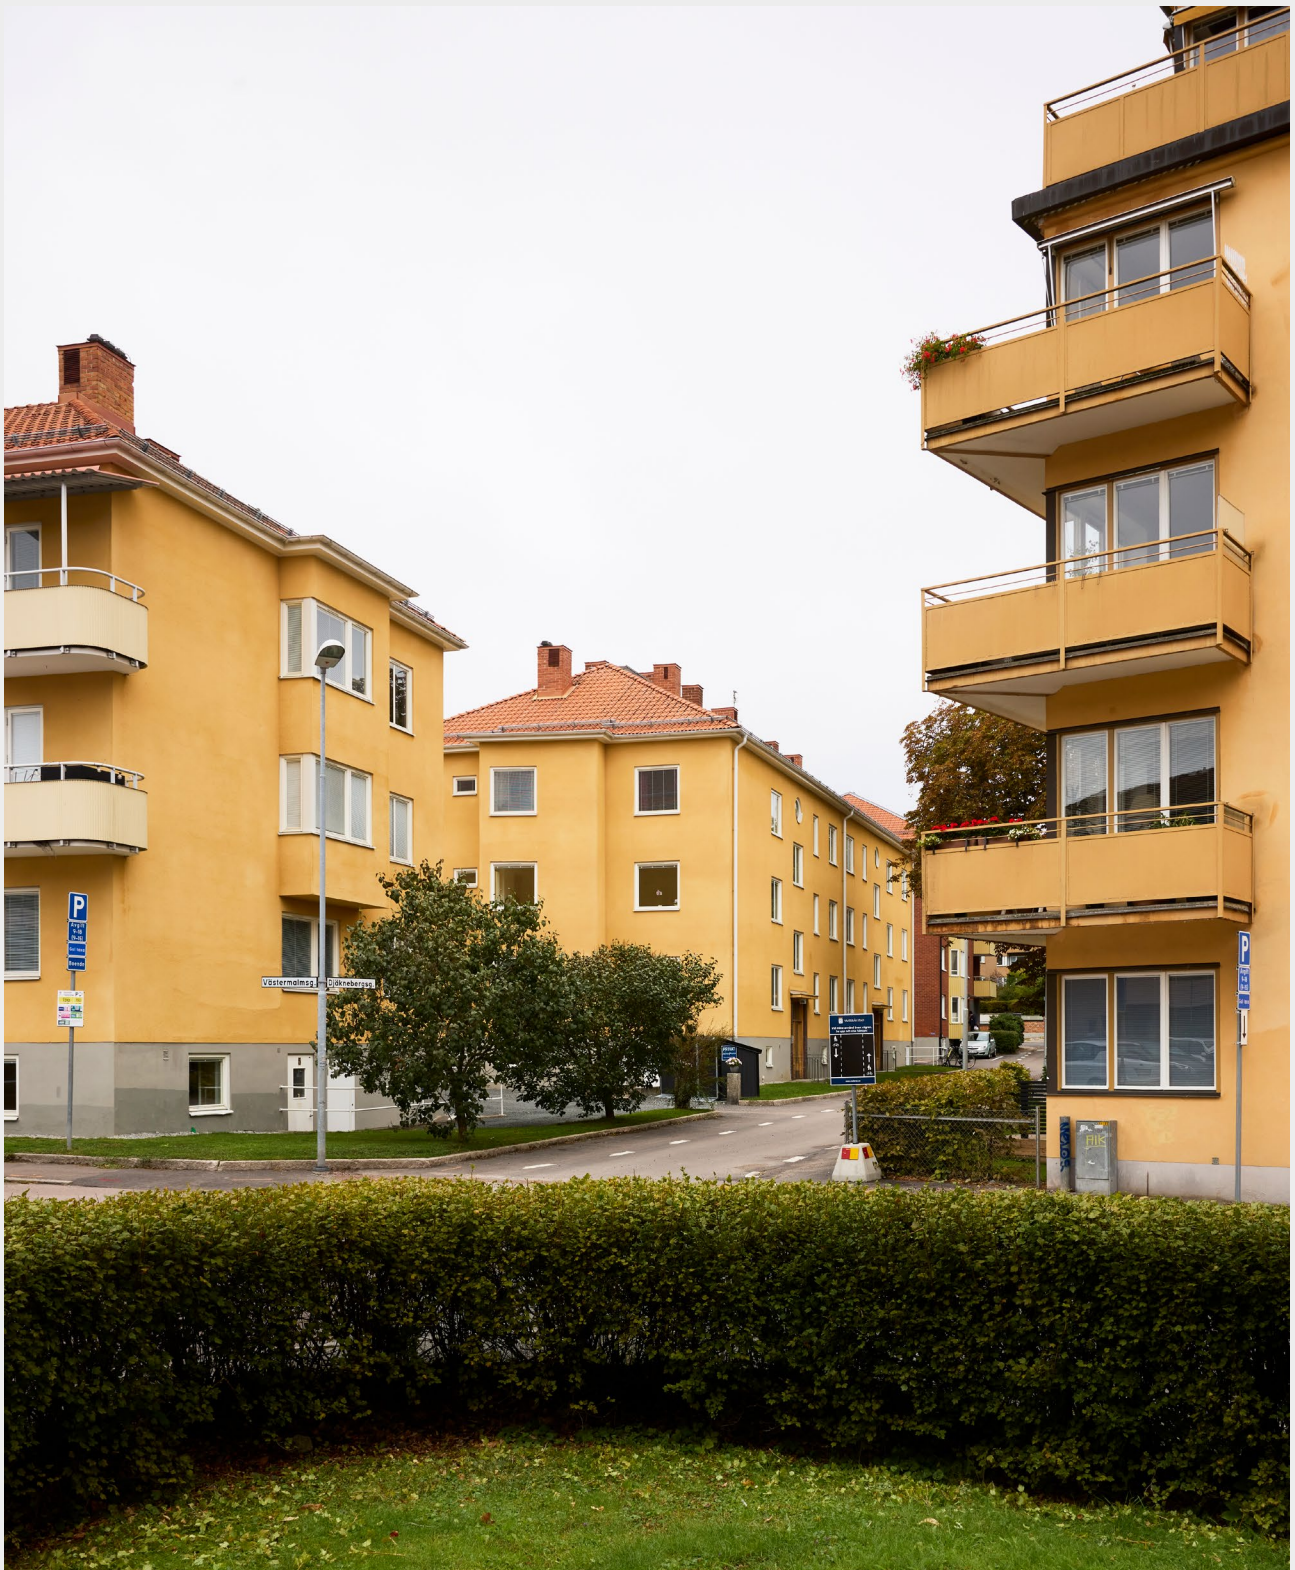
- Gulputsade flerfamiljshus i tre våningar i funktionalistisk stil med välvda balkonger med balkongfronter i sinuskorrigerad plåt, kvadratiska burspråk och stora vitmålande fönster. Taken är täckta med röda tegelpannor. Foto: Lasse Fredriksson.

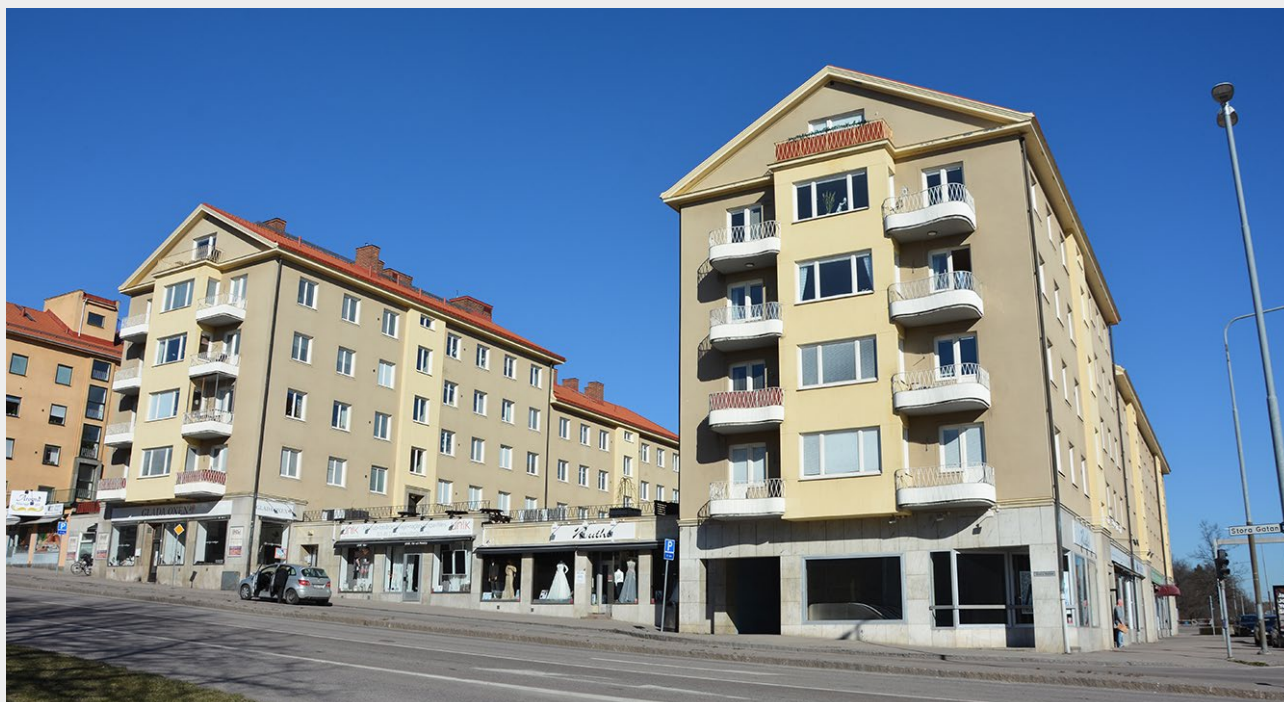
■ Flerbostadshus vid Stora Gatan från 1946. Byggnaderna i fyra till fem våningar har slätputsade fasader i grått och beige, fönster i två till tre lugter, burspråk och balkonger i svängd form med dekorativa smidesräcken (Laura 16). Foto: Vlm-vassb-0939.

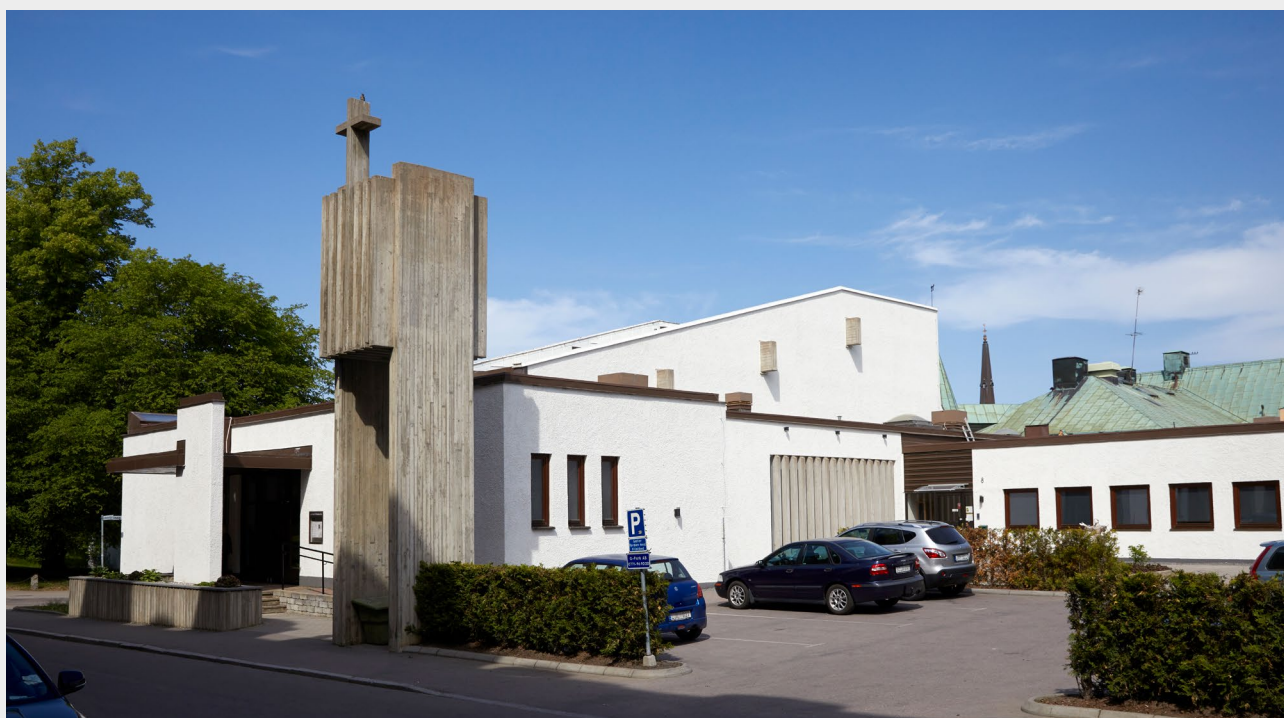
■ Katolska kyrkan Vår Fru i modern utformning med rätlinjig byggnadskropp, ljus putsade fasader och klockstapel i rå betong (Kerstin 23). Foto: Lasse Fredriksson, Vlm-Fre-3087.

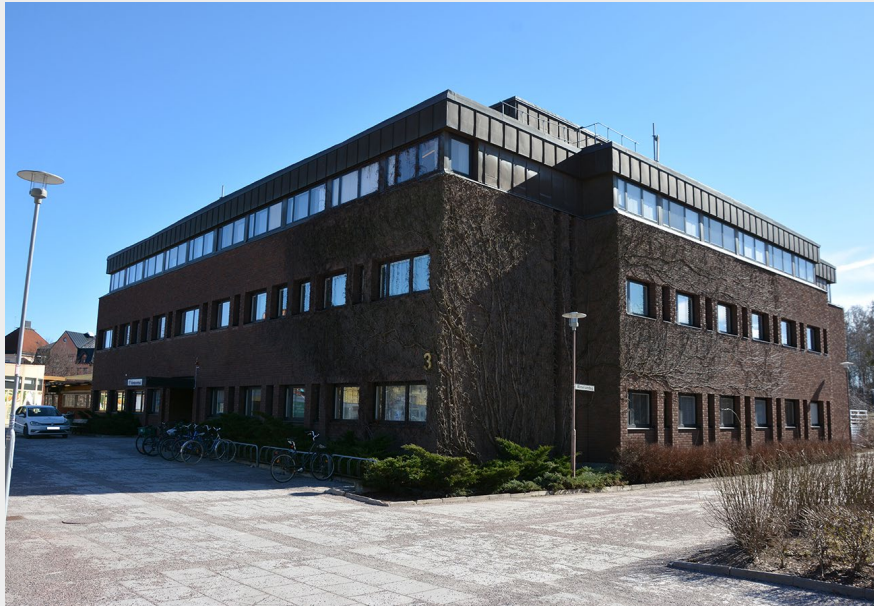
■ Vårdcentralen från 1975. Byggnaden är uppförd i mörkbrunt fasadtegel med horisontella fönsterband (Sandstenen 8). Foto: Vlm-vassb-0460.

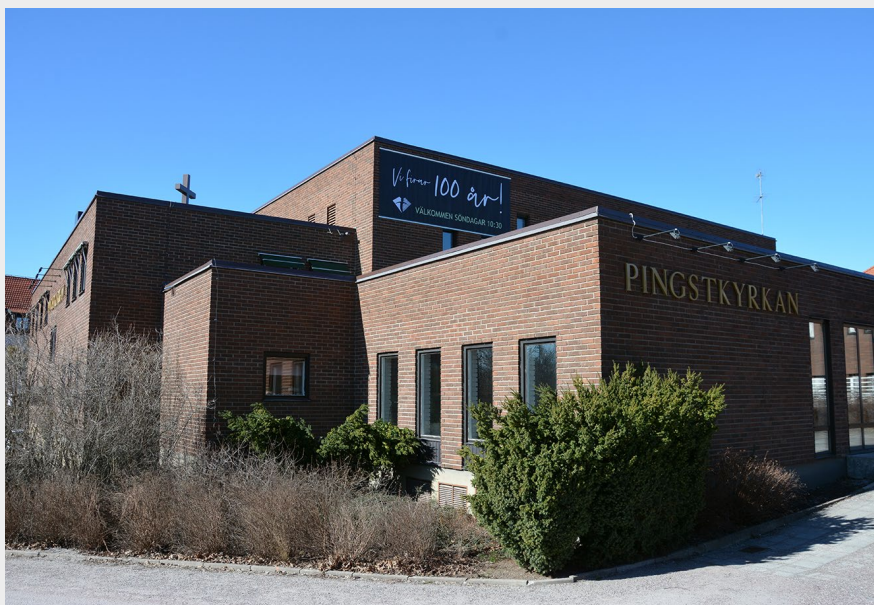
■ Pingstkyrkan uppförd 1974–1975 med en byggnadskropp uppdelad i flera delar med varierande takhöjd (Sandstenen 18). Foto: Vlm-vassb-0433.

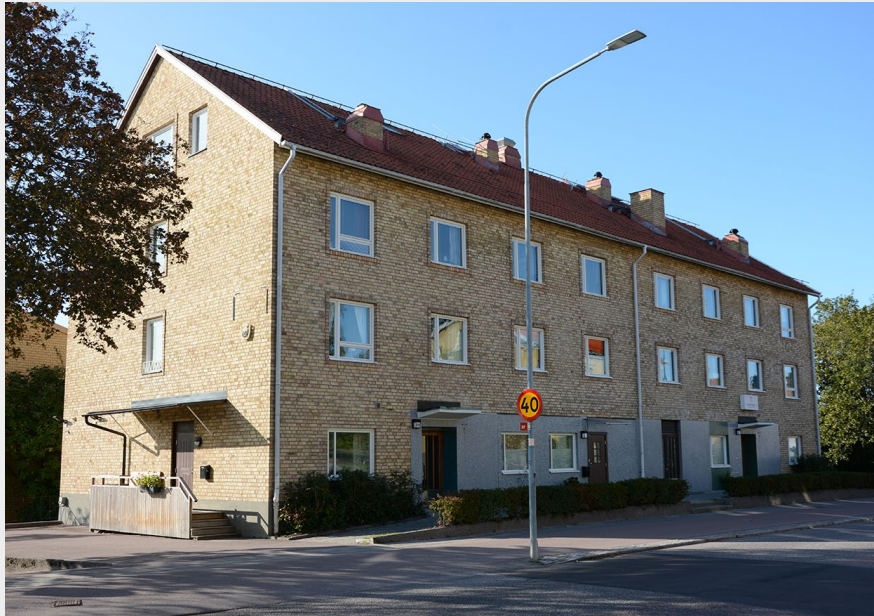
■ Flerbostadshus från 1956 vid Hammarbygatan, med gult fasadtegel och mosaikpartier i bottenplan (Sandstenen 2). Foto: Vlm-vasat-0008.

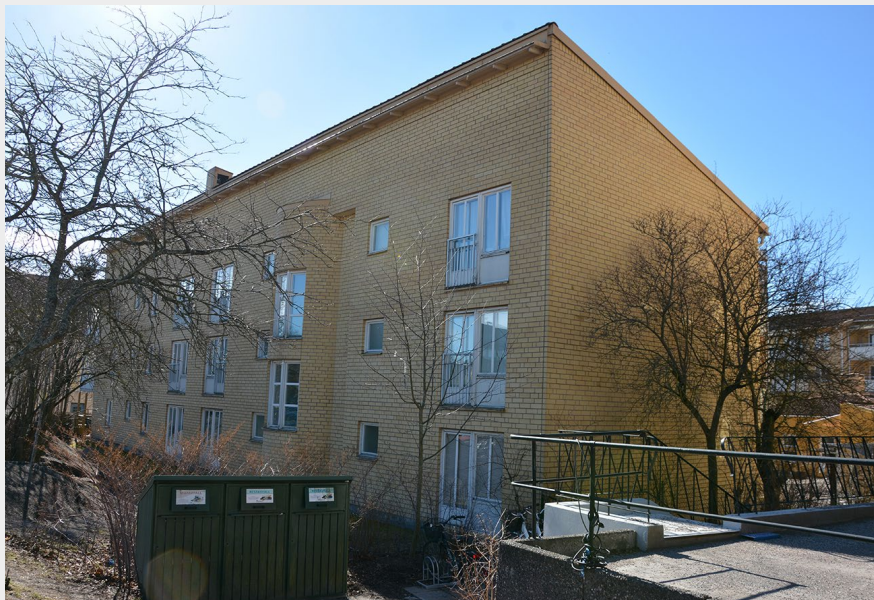
■ Flerbostadshus från 1985 med gult fasadtegel, pulpettak och rundat burspråk (Sandstenen 17). Foto: Vlm-vassb-0459.

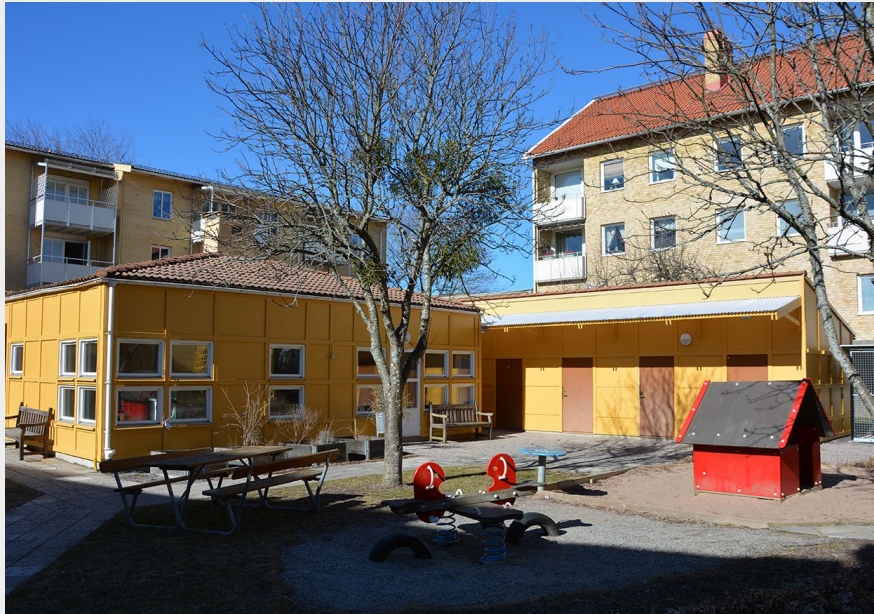
■ Förrådsbyggnad från 1985 med gul fasadplåt. Byggnaden är placerad på innergården vid husen mot Hammarbygatan (Sandstenen 17). Foto: Vlm-vassb-0447.

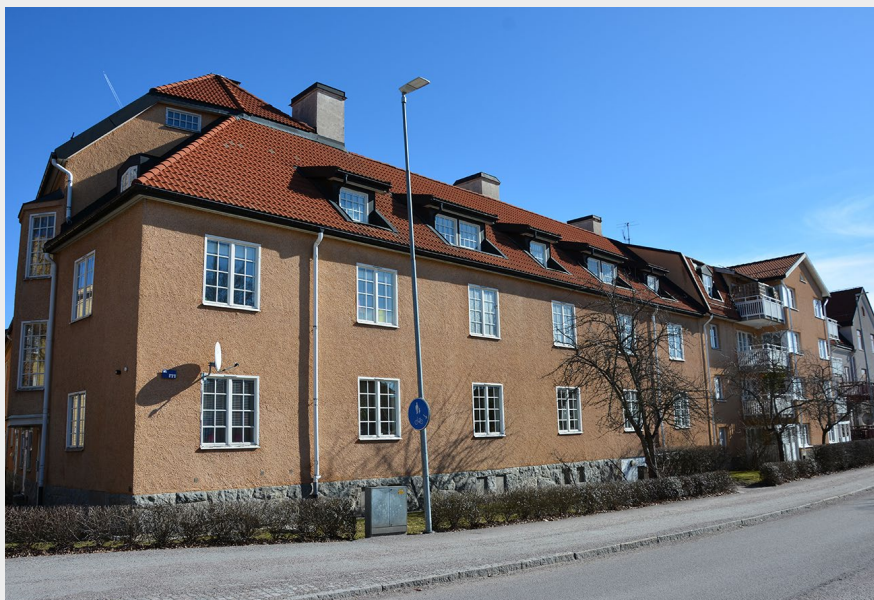
■ Flerbostadshus längs Lantvärnsgatan från tidigt 1900-tal med putsad fasad, takkupor och småspröjsade fönster (Sandstenen 20). Foto: Vlm-vassb-0439.

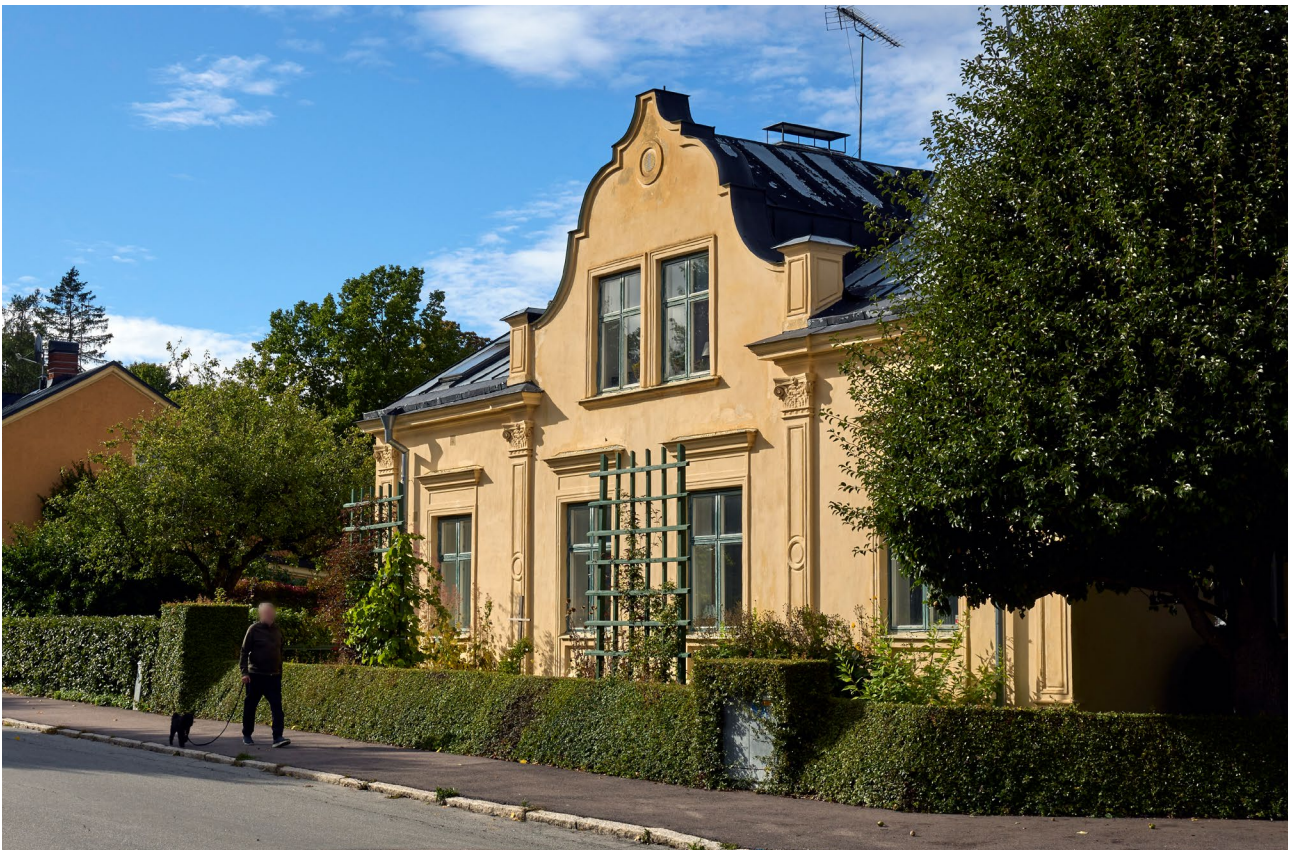
■ Gulputsat bostadshus i klassisk arkitektur med fasaddekor i form av pelare och fönsteromfattningar. Centralt placerad frontespis med ett böljande bandtäcktt plåttak. Huset har grönmålade spröjsade fönster.  
Foto: Lasse Fredriksson.

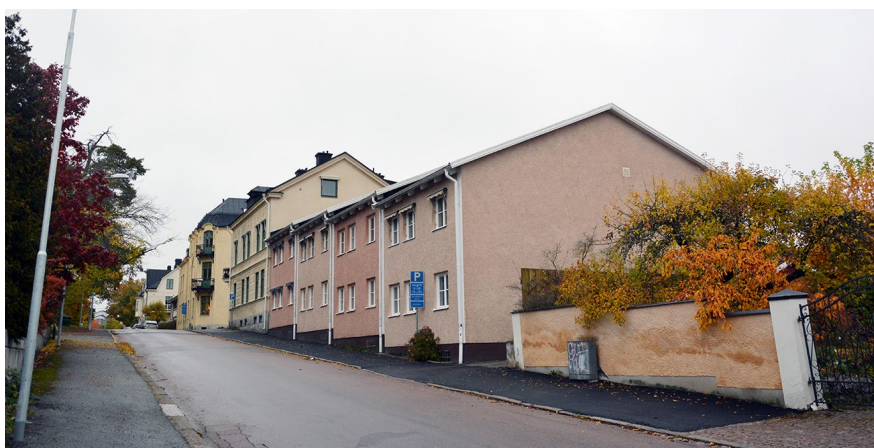
■ Flerbostadshusen i förgrunden är från 1980-talet och är anpassade efter de äldre i bakgrunden genom att ha två våningar och putsade fasader i olika ljusa kulörer. Foto: Vlm-vasehw-0027.

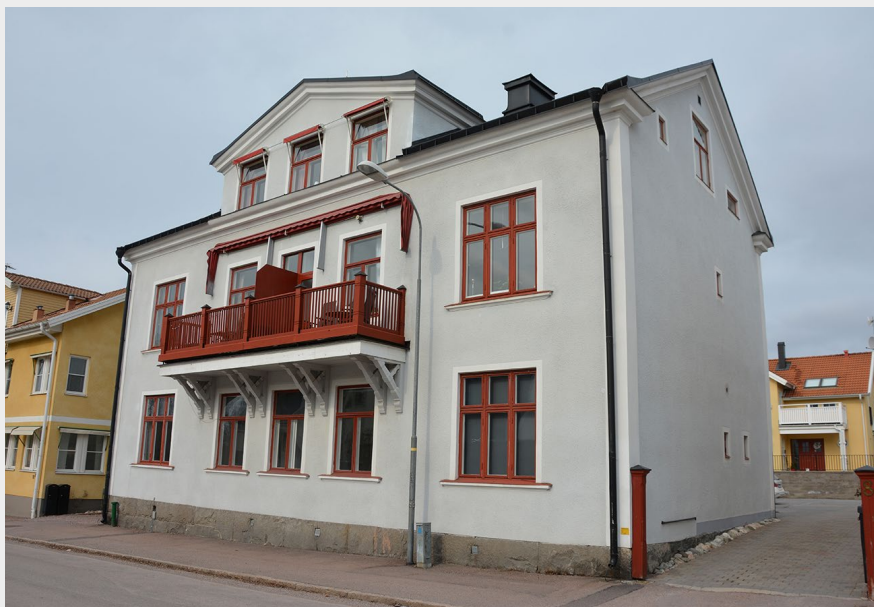
■ Mindre flerbostadshus från 1896, uppfört i nyklassicistisk stil med frontespis. Fasader av grå spritputs och vit slätputs i hörn. Rödmålade T-postfönster och äldre korspostfönster. Balkong med räcke av trä på dekorativa konsoler. (Olena 7). Foto: Vlm-vassb-0624.

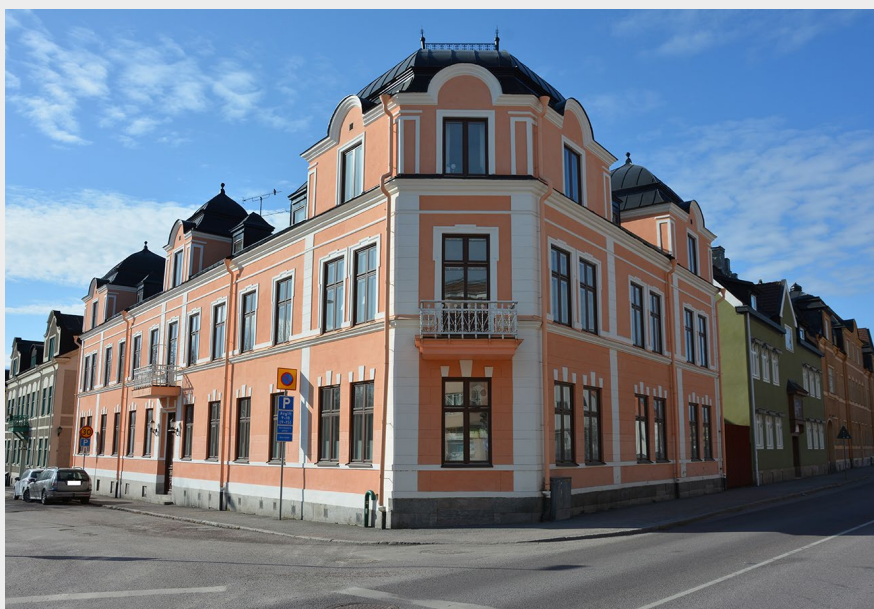
■ Flerbostadshus från 1903, uppfört i två våningar i eklektisk stil. Avfasat hörn med tornkaraktär, symmetrisk fasaduppbyggnad fasader av rosa slätputs med detaljer i vit puts. (Magna 4). Foto: Vlm-vassb-0696.

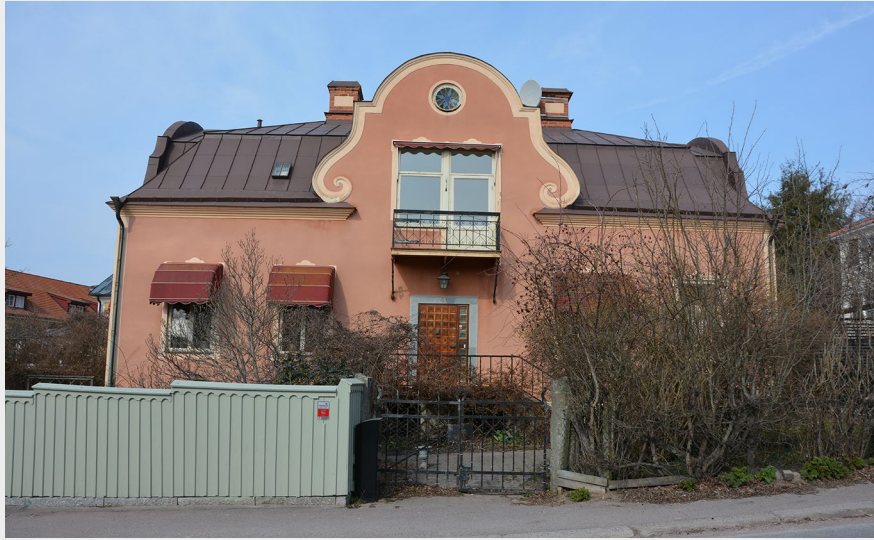
■ Villa från 1904 i eklektisk stil. Frontespis med rundat voluter och rundat avslut. Fasader av rosa slätputs med dekor av beige slätputs. Brutet tak täckt av mörkmålad plåt i skivtäckning. (Nella 9). Foto: Vlm-vassb-0565.

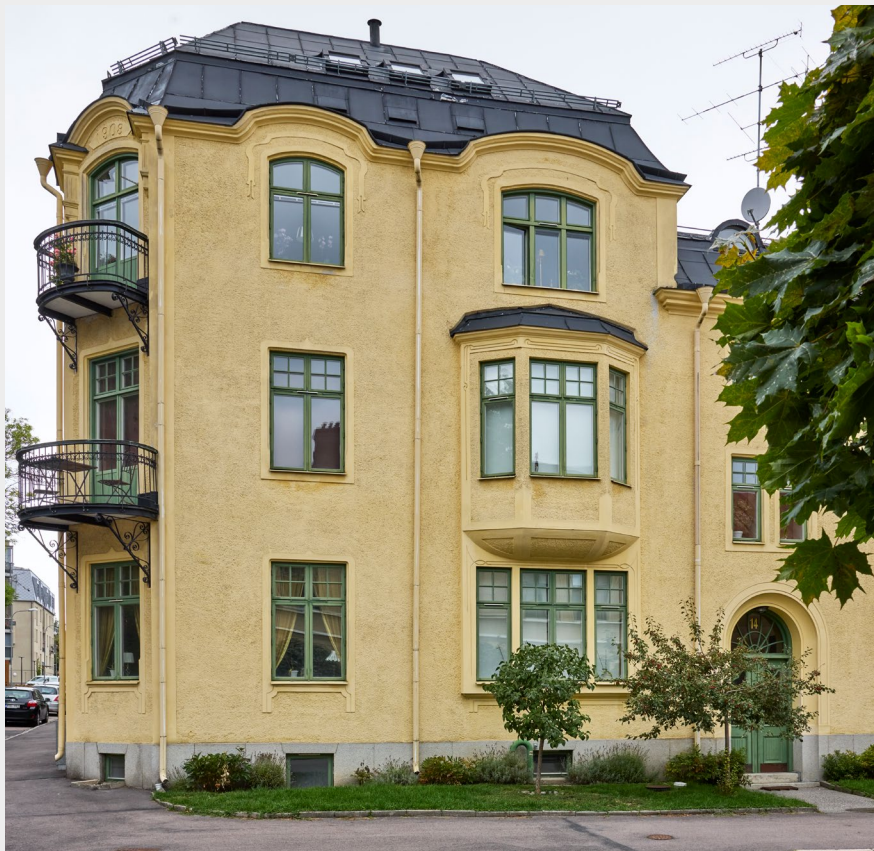
■ Flerbostadshus från 1908. Uppfört i jugendstil med asymmetriska fasader av gul spritputs. Slätputs som omfattning och dekor i snirkliga former. Grönmålade dörrar och korspostfönster. Svartmålat brutet tak med plåt och små takkupor. (Nanna 10). Foto: Lasse Fredriksson.

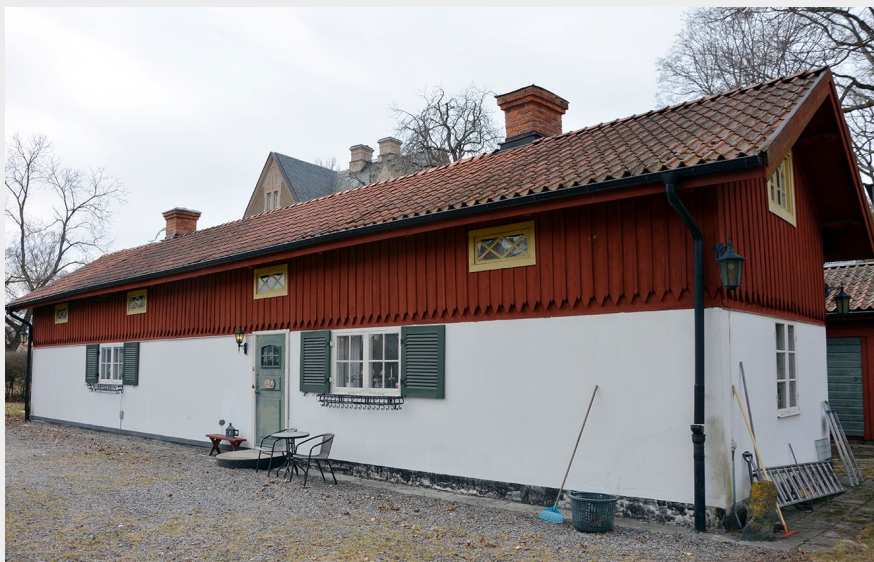
■ Erik Hahrs ateljé, ursprungligen uppförd som ladugård på 1700-talet. Ljusputsad bottenvåning och faluröd träpanel med dekorativa gavlar på övervåningen. Grönmålade fönsterluckor i nationalromantisk stil på bottenvåningen (Neta 7). Foto: Vlm-vassb-0528.

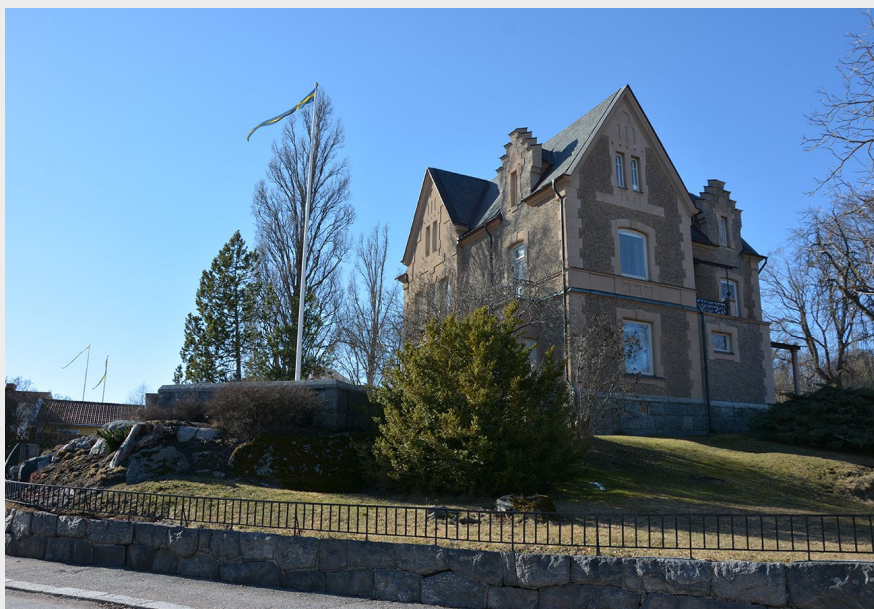
■ Cronstrandska villan från 1887. Högt belägen på en stor kuperad tomt. Uppförd i eklektisk stil med influenser från engelsk gotik. Ljust putsad fasad i en grov puts med runda kiselstenar. Slätputsade hörnkedjor och fönsteromfattningar (Neta 6). Foto: Vlm-vassb-0161.

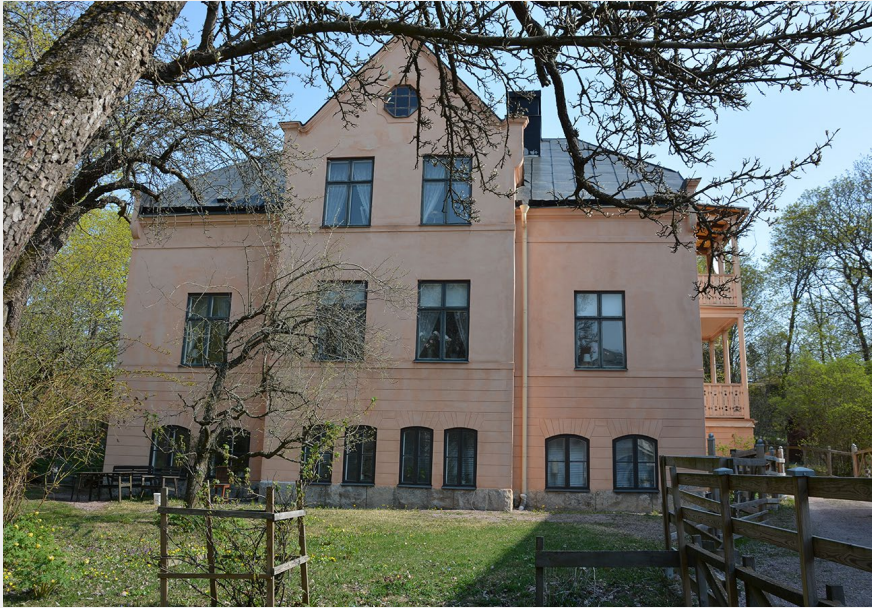
■ Flerbostadshus från 1904. Stor trädgård med fruktträd, Slätputsade fasader i en rosa kulör. Rusticerad bottenvåning och stor, utsmyckad veranda. Profilerad fasaddekor i puts ovan entré och profilerad list vid takfot. (Nella 10). Foto: Vlm-vassb-1129.

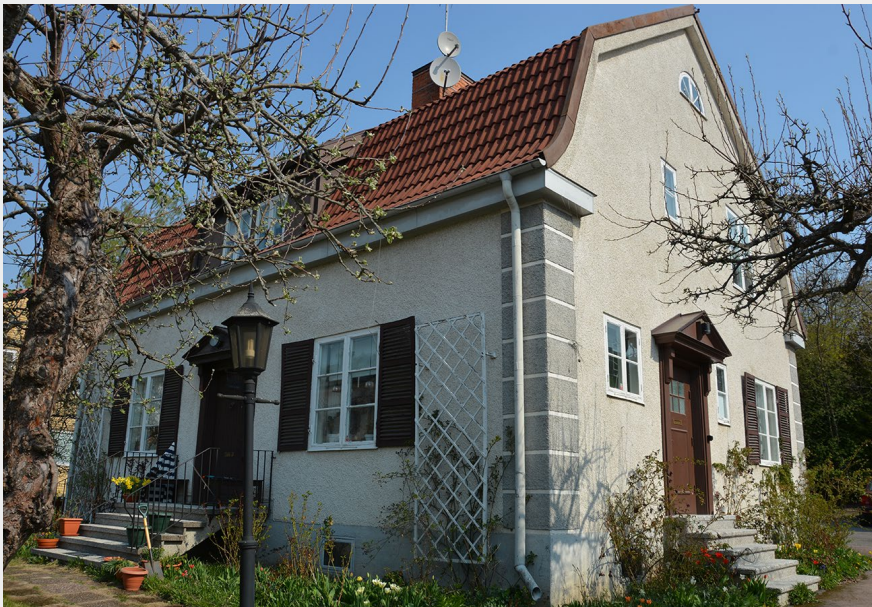
■ Villa i en och en halv våning, uppförd 1922 i nyklassisk stil. Symmetrisk fasaduppbyggnad, ljus spritputsade fasader med gråputsade hörnkedjor. Dörrömfattning i form av brunmålat profilerat trä och trekantsgavlar. Brutet utsvängt tak. (Nella 3). Foto: Vlm-vasek-3985.

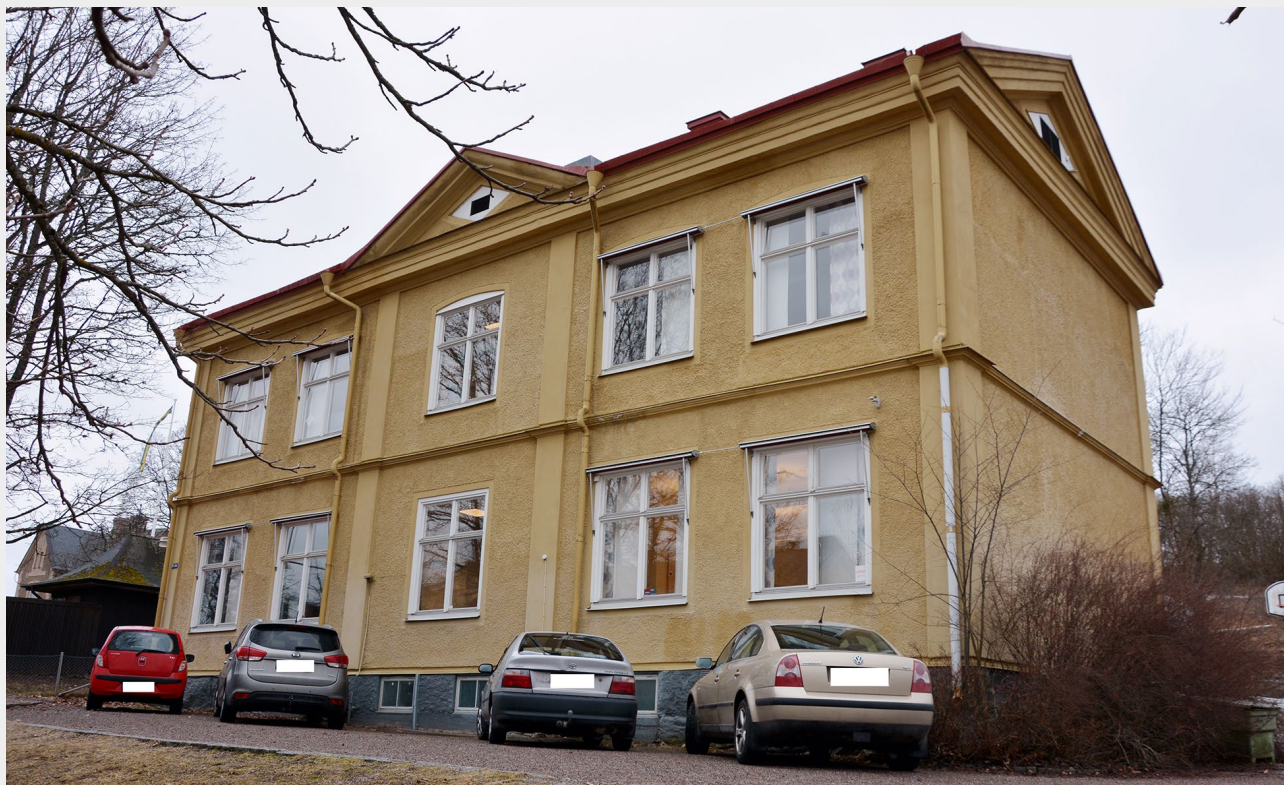
- Mariabergsskolan i två och en halv våning och risalit med fasader i gul spritputs och fasaddekor i slätputs. Pilastrar, profilerad list som fasadavdelare och kraftigt profilerad list vid takfot. Plåttäckt sadeltak. (Västerås 1:4). Foto: Vlm-vassb-0352.
