# Kulturmiljöunderlag

VÄSTERÅS KOMMUN | VÄSTMANLANDS LÄN

## VÄSTERÅS INNERSTAD: DELOMRÅDE VÄST

ETT SAMVERKANSPROJEKT MELLAN VÄSTERÅS STAD, VÄSTMANLANDS LÄNS MUSEUM OCH LÄNSSTYRELSEN I VÄSTMANLANDS LÄN

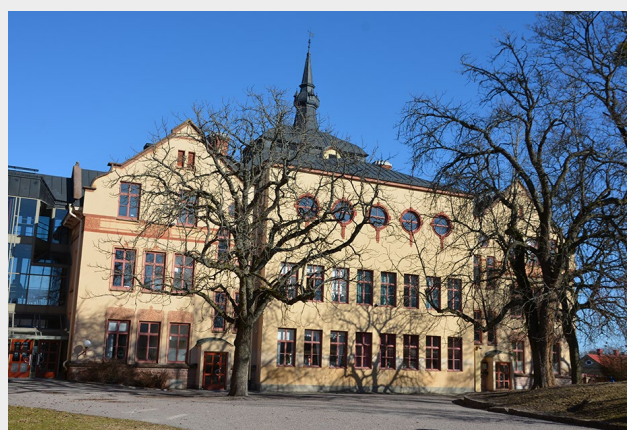
- Fryxellska skolan från 1902 med fasader av beige slätputs och sockelväning av kvaderhuggen sten. Fasadmålningar i form av växtornament. Tätt fönstersättning och offentlig konst vid entré mot öster (Maria 1). Foto: Vlm-vassb-0175.

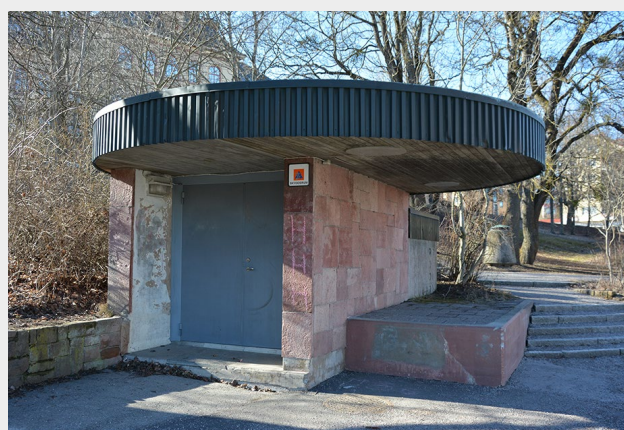
- Allmänhetens trappa ner till skyddsrummet i Mariaberget, uppförd 1952. Fasader klädda i röd sten och betong med dekor ingjutet. Utskjutande plant tak med rundad kant klädd med plåt (Västerås 1:4). Foto: Vlm-vassb-0183.

I Mariaberget finns ett stort bergrum som inrättades under 1950-talet som skyddsrum ifall att krig skulle utbryta. 37 000 kubikmeter berg sprängdes ut i två plan om sammanlagt 7 800 kvadratmeter. Bergrumsanläggningen nyttjades i fredstid som gymnastiksal, ungdomsgård, verkstadslokaler, samlingssalar och teater. Lokalerna användes så sent som 2000-talet för träningslokaler för idrottsklubbar. Ovan jord finns flera fysiska spår som vittnar om bergrummets existens, såsom friskluftsintag och ingångsportar.

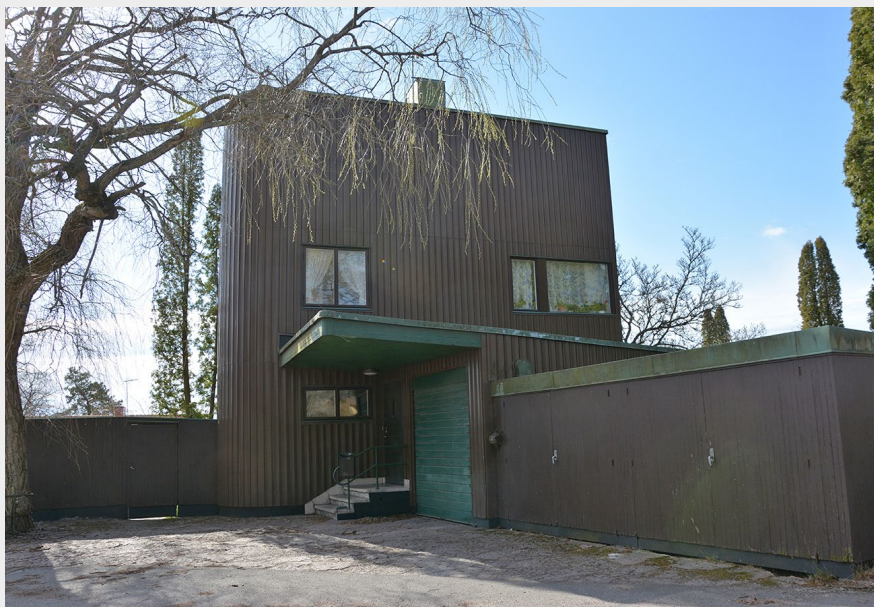
- En av Västerås första villor i funktionalistisk stil ritad av Sven Markelius 1932. En rätlinjig arkitektur är kombinerat med runda former. Byggnaden har senare klätts med plåtfasad och byggts på med en våning (Bredablick 5). Foto: Vlm-vassb-0778.

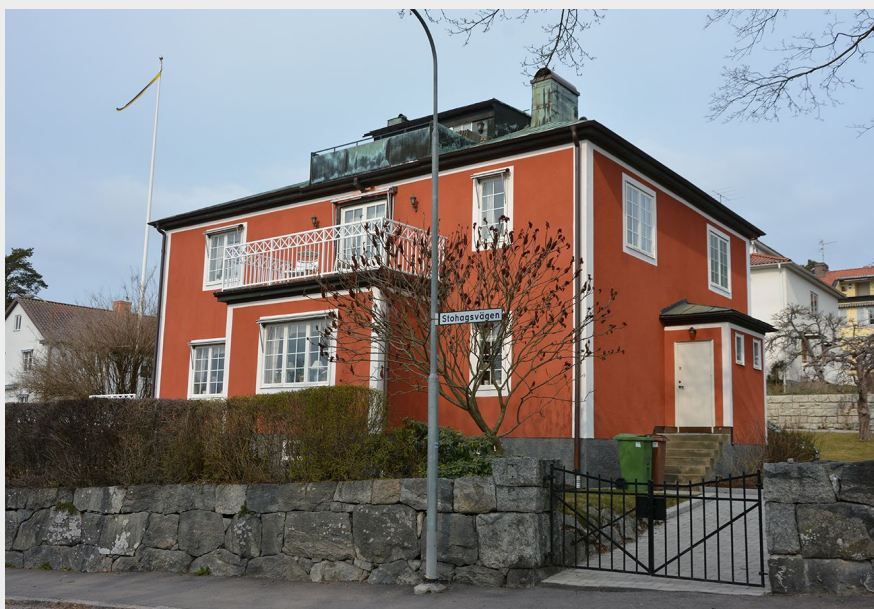
- Byggnaden i två och en halv våning har fasader av röd puts, småspröjsade fönster och tak täckt av koppar (Bredablick 10). Foto: Vlm-vassb-0609.

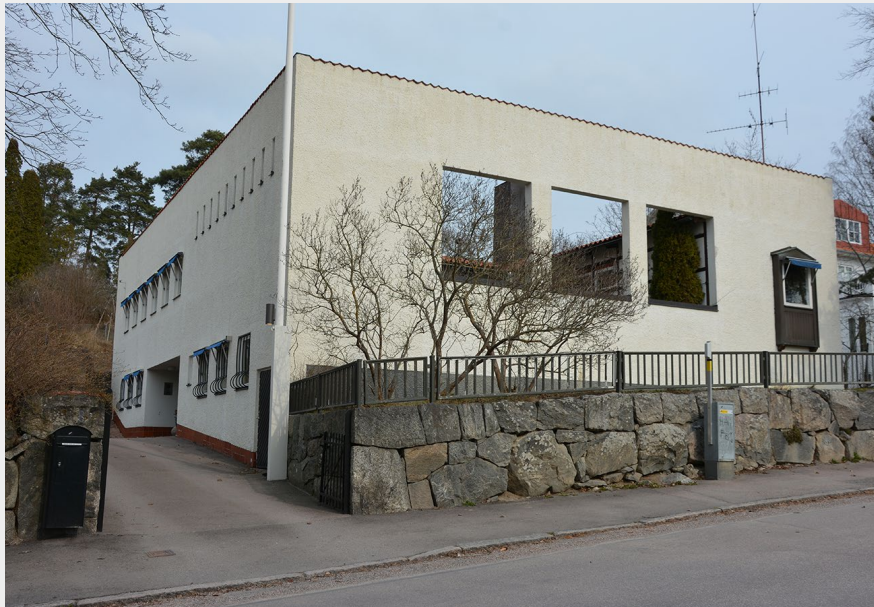
■ Bostadshus uppfört 1950 med rätlinjig och sluten fasad med vit spritputs, små fönsteröppningar och en sluten innergård. (Bredablick 11). Foto: Vlm-vassb-0610.

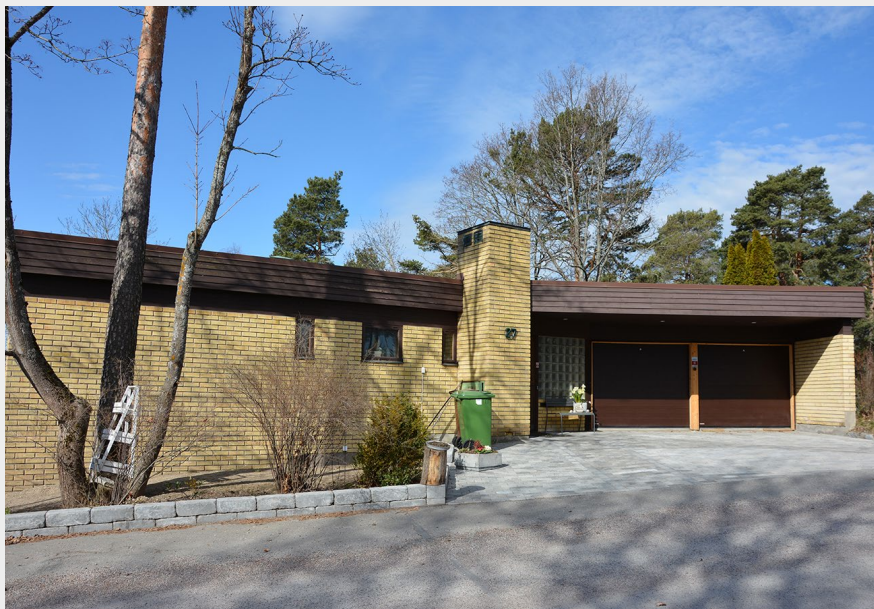
■ Bostadshus uppfört 1966 med en sluten och låg byggnadskropp lätt vinklad utmed gatan. Fasad i gult tegel och ett platt tak med sarg i brunmålad träpanel. (Bredablick 3). Foto: Vlm-vassb-0776.

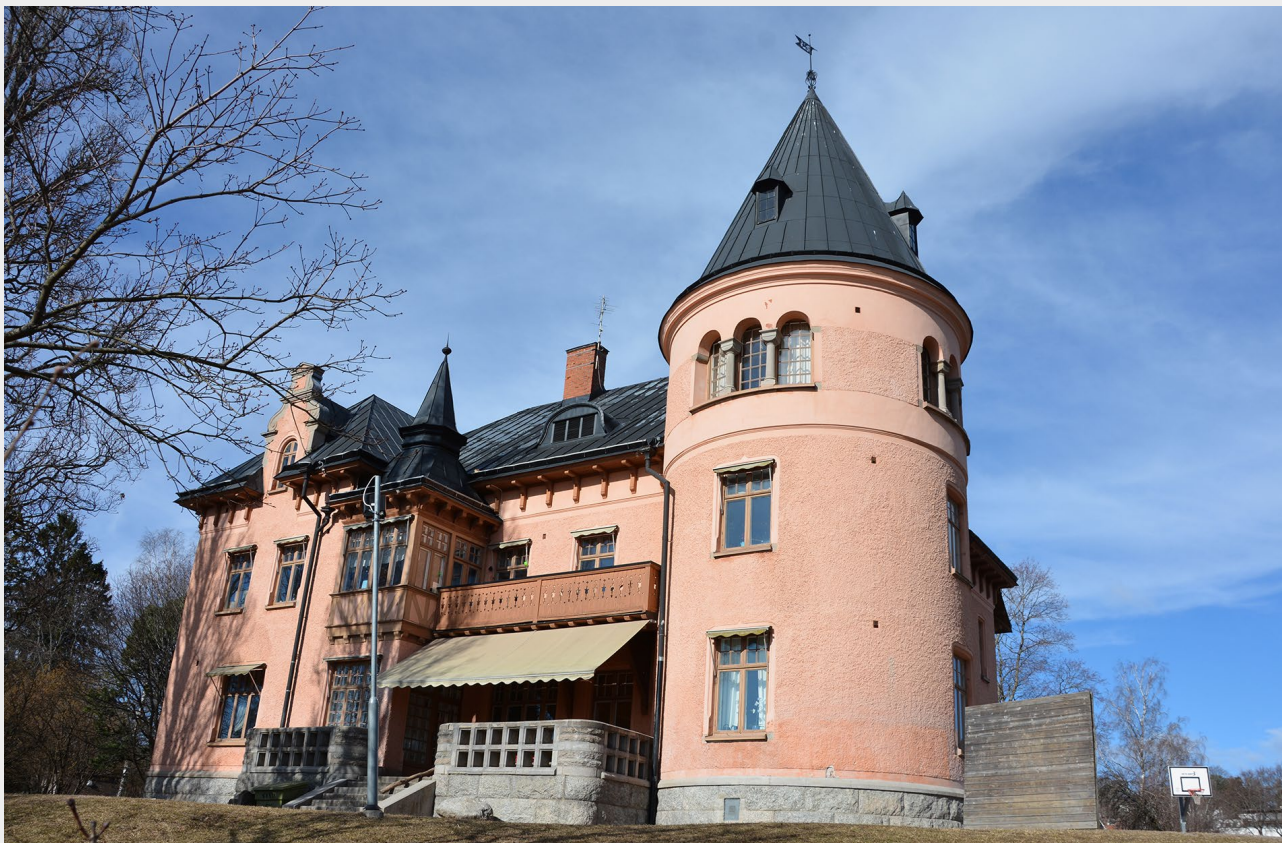
■ Villa Fridnäs från 1900. Uppförd i en stil som påminner om små, franska lantslott. Uppförd i sten i två våningar med rosa spritputs, runt hörntorn och oregelbunden plan och formgivning (Stora Fridnäs 1). Foto: Vlm-vassb-0388.

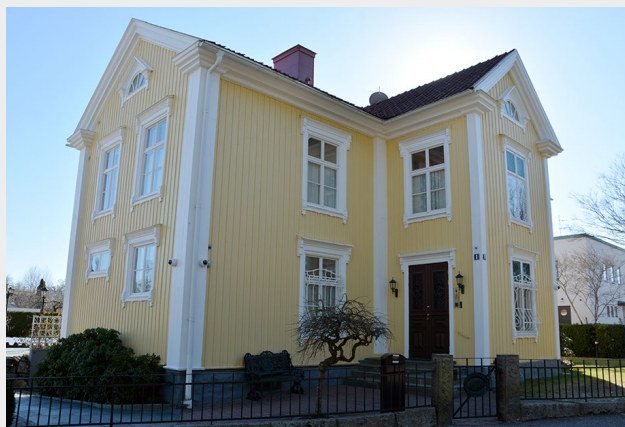
■ Villa Ödemarken från tidigt 1800-tal. Uppförd i empirestil med timmer i två våningar, gul fasadpanel och klassicerande dekor kring fönstren (Olga 5). Foto: Vlm-vassb-0164.

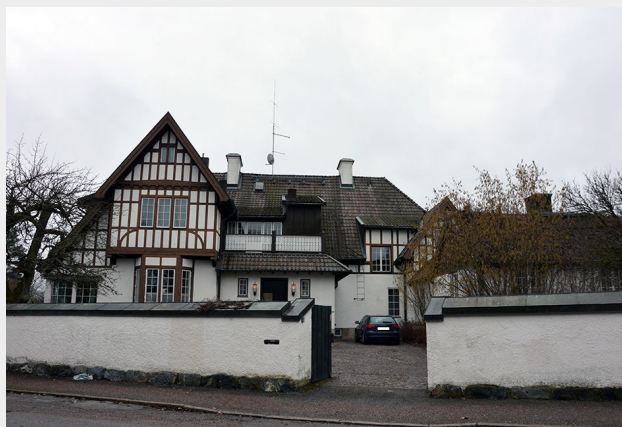
■ Falkbo från 1905. Uppförd i engelsk nationalromantisk stil med korsvirkesteknik i två våningar, oregelbunden planlösning och brant tak med ett ovanligt tegel (Paulina 6). Foto: Vlm-vassb-0372.

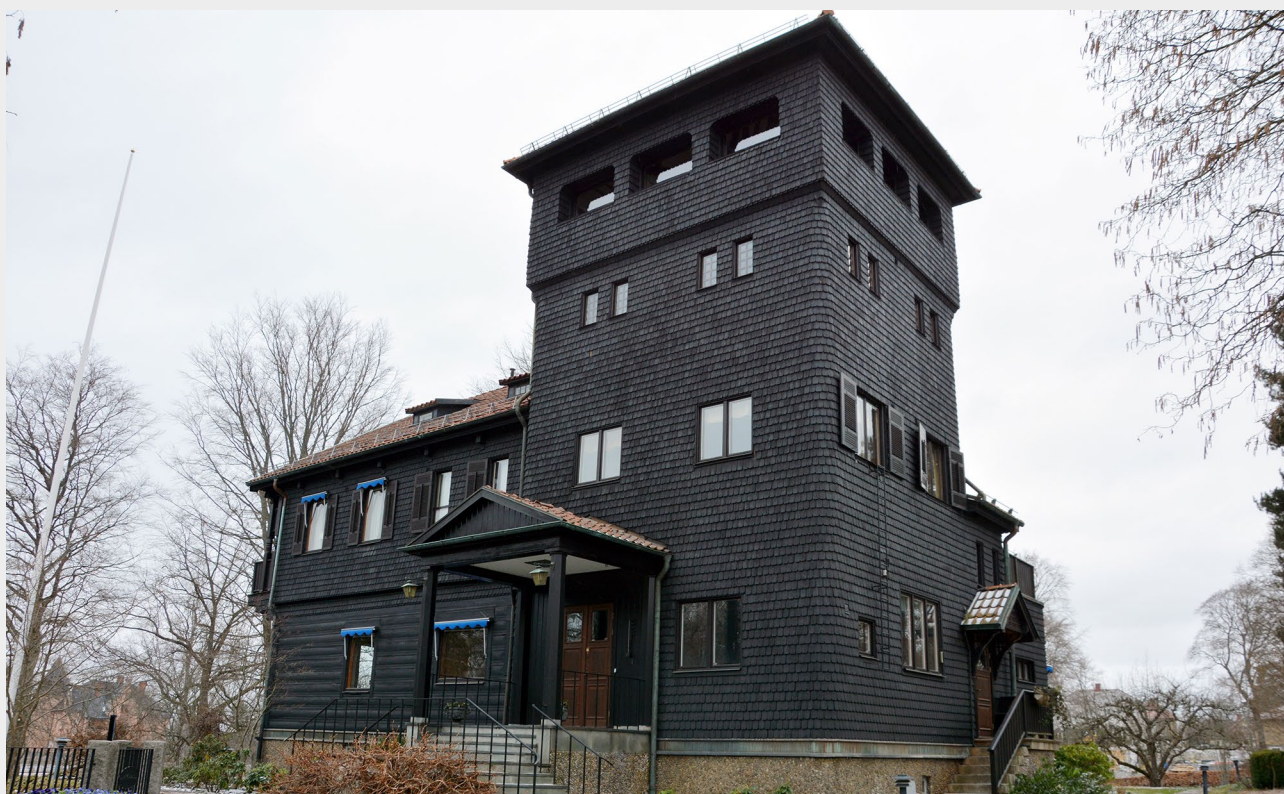
■ Villa Asea från 1907. Uppförd i en borg-lik stil med tydliga fornordiska influenser. Två våningar med fyrkantigt hörntorn och fasader klädda med svarttjätat spån och stockpanel (Palma 9). Foto: Vlm-vassb-0678.

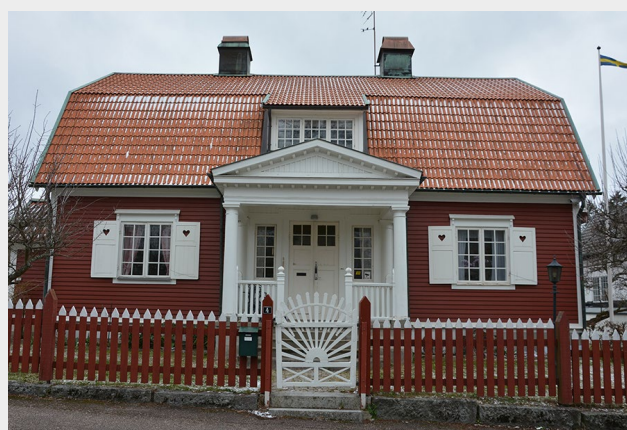
■ Villa uppförd 1907 i nationalromantisk stil. Byggt i en och en halv våning med rödmålad liggande och stående träpanel, ingångsparti med kolonner och fronton, dekorativa fönsterluckor och brutet tak täckt med lertegel (Paulina 4). Foto: Vlm-vassb-0694.

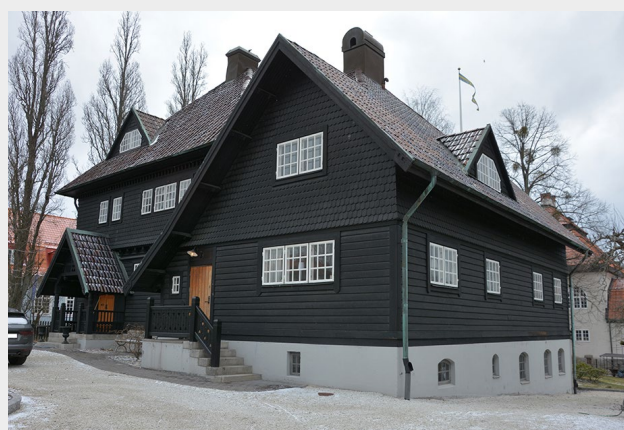
■ Villa uppförd 1908 i fornordisk stil. Byggt i två våningar med fasader av svarttjätat spån och liggande fasspontpanel. Fönstren är småspröjsade, det branta taket är täckt med lertegel och planlösningen är oregelbunden. (Pamela 4). Foto: Vlm-vassb-0692.

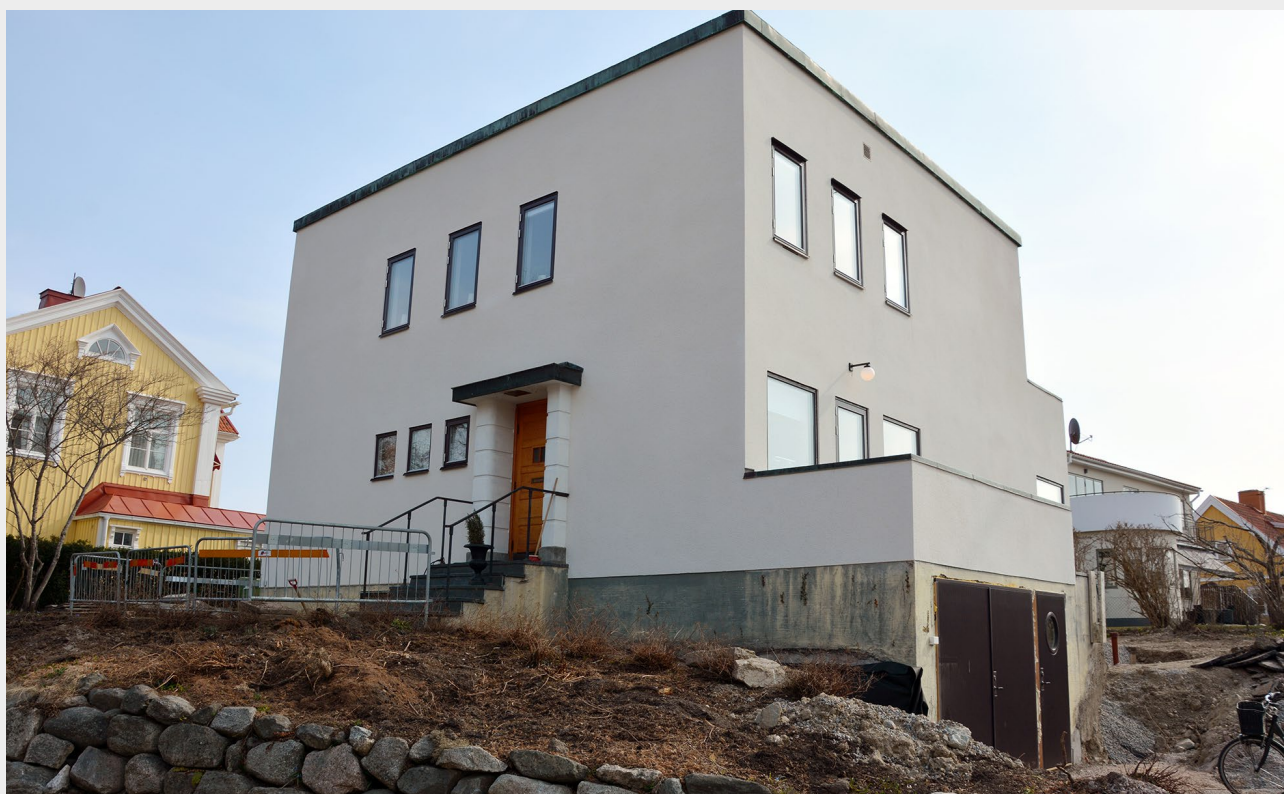
■ Ljusputsad villa i funktionalistisk stil från 1936. Räta linjer och plant tak med kopparlist ger byggnaden ett kubiskt uttryck. (Olga 4). Foto: Vlm-vassb-0567.

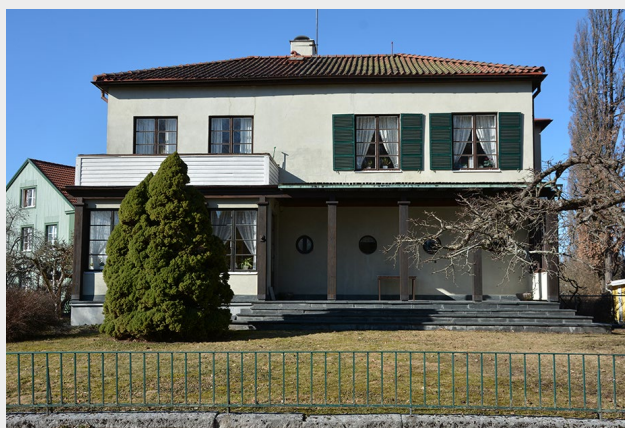
■ Bostadshus från 1931 ritat av arkitekt Viktor Norberg i tjugotalsklassicistisk stil. Byggnaden i två våningar har en arkad med brunmålade kolonner och trappa i skiffer. Fönsterbågar är brunmålade och jalousier grönmålade (Petra 7). Foto: Vlm-vassb-0146.

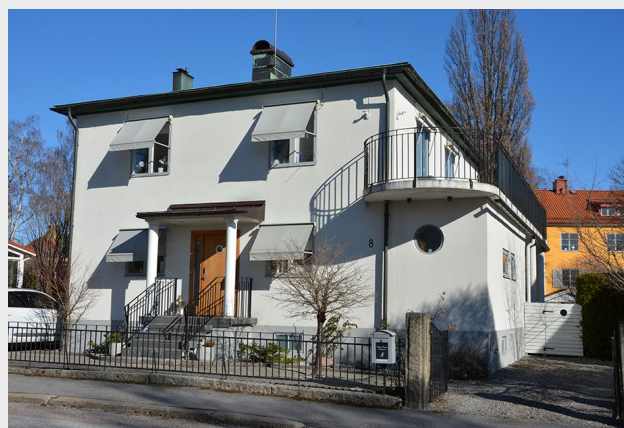
■ Villa i två våningar från 1934. Byggnaden har fasader av vit slätputs och entréparti med kolonner (Petra 11). Foto: Vlm-vassb-0154.

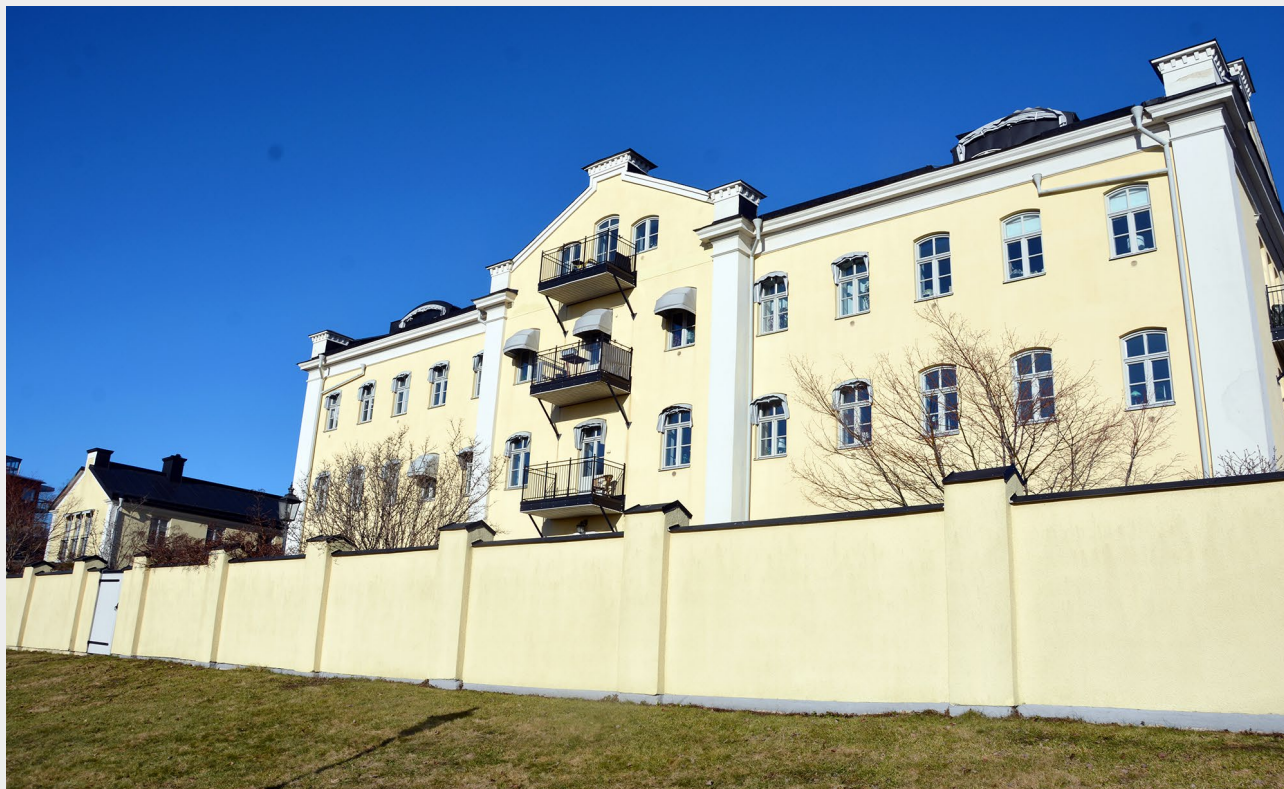
■ Före detta länsfängelset som stod färdigt 1857. Fasader av gul slätputs, symmetrisk och tät fönstersättning, vitslätputsade väggpelare och frontespis. (Slottsträdgården 4). Foto: Vlm-vasek-1648.

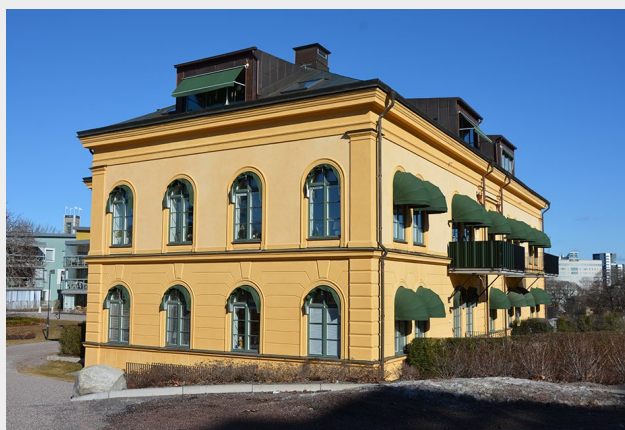
■ Före detta lasarettet, uppfört 1867. Rusticerad bottenvåning och klassiska arkitekturelement såsom slutsten ovan fönster, hörnkedjor, väggpelare och profilerad list vid takfot. Fasader i gul puts och grönmålade fönster med runda bågar. (Slottsträdgården 8). Foto: Vlm-vassb-0136.

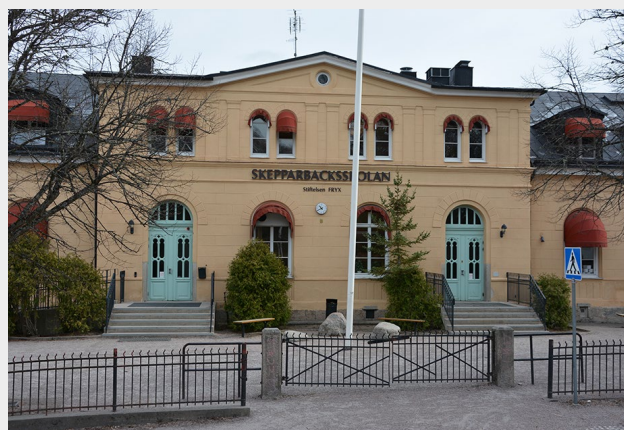
■ Skepparbacksskolan uppförd 1870 i en och en halv våning med slät, ljus puts med klassicerande dekor såsom pilastrar och rusticering. Rundbågiga fönster. (Skepparbacksskolan 2). Foto: Vlm-vassb-0524.

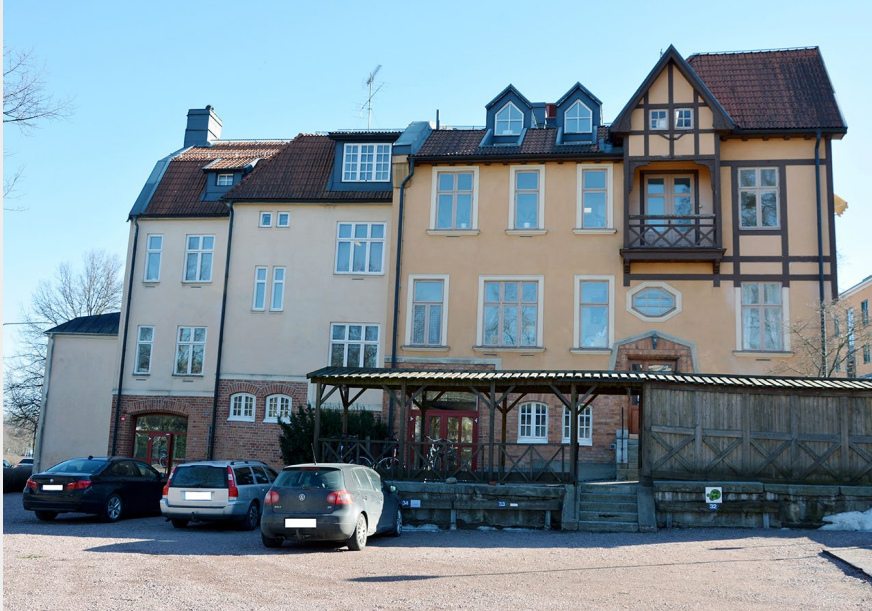
■ Två sammanslagna flerbostadshus, uppförda 1909. Oregelbunden plan och utformning, fönstren är väldigt varierande i storlek, utformning och placering. Fasader med korsvirkesimitation och fasader av ockragul slätputs. (Skepparbacksskolan 1). Foto: Vlm-vassb-0186.

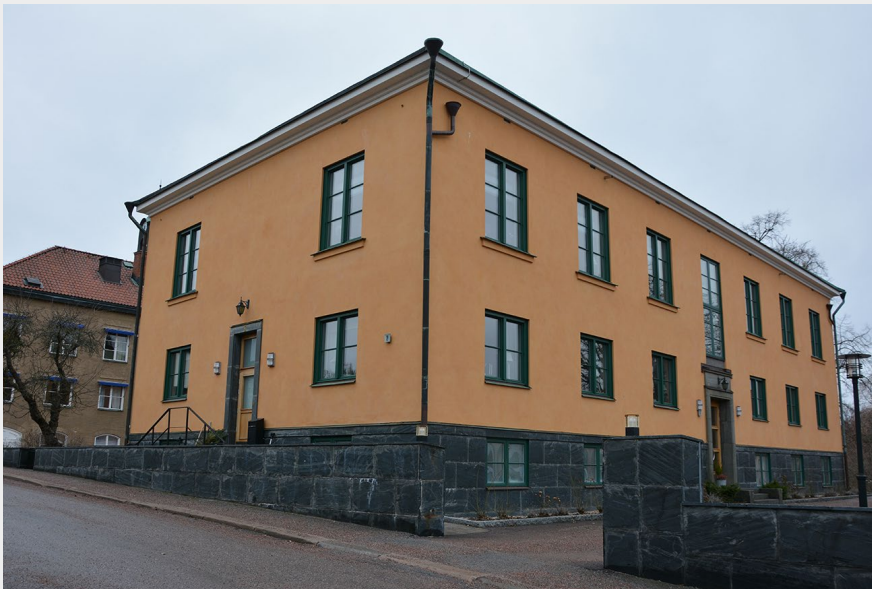
■ Lantmäteriets kontor från 1936 med fasad i orange puts. Kraftig sockel och omgärdande mur i skiffer. Symmetrisk fasaduppbyggnad och fönstersättning. Stram, rätlinjig arkitektur utan dekor. (Phyllis 2). Foto: Vlm-vassb-0340.

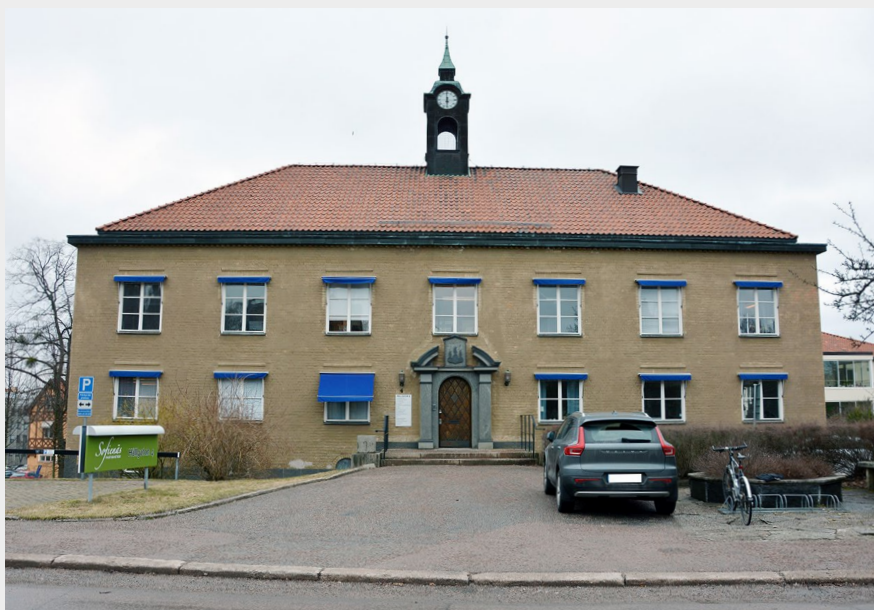
- Västmanlands läns landstings kanslihus, uppfört 1950. Slammade fasader och markerat entréparti med omfattning i sten och mörk port i trä. Takryttare med klocka klädd i kopparplåt. Indraget valmat tak täckt av enkupigt tegel. (Phyllis 1). Foto: Vlm-vassb-0346.

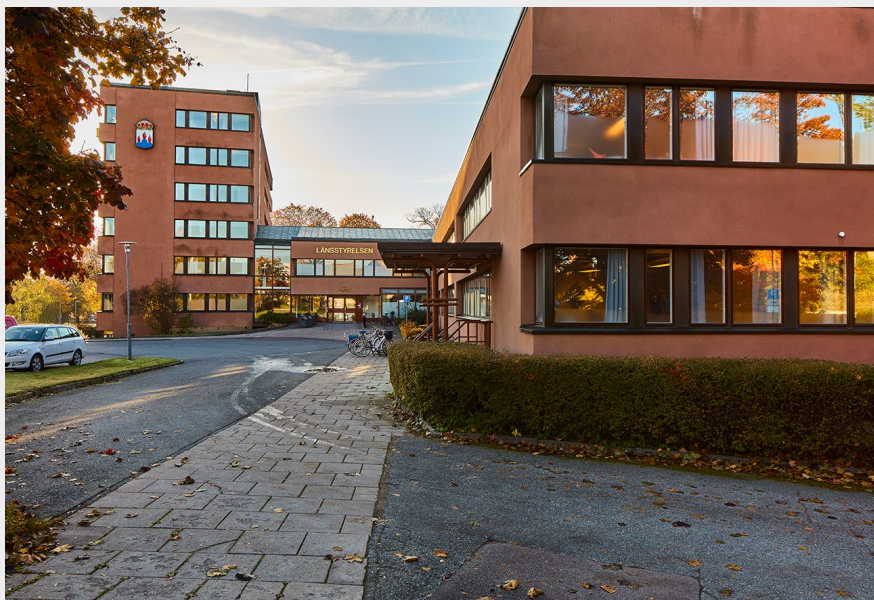
- Länsstyrelsens lokaler, uppförda 1961. Stor, asymmetrisk byggnad med rätlinjiga byggnadsdelar i olika höjd och horisontella fönsterband. Slätputsade osmyckade fasader i en rödbrun kulör och plant samt sadeltak täckt av kopparplåt. (Slottsträdgården 2). Foto: Lasse Fredriksson, Vlm-Fre-4213.

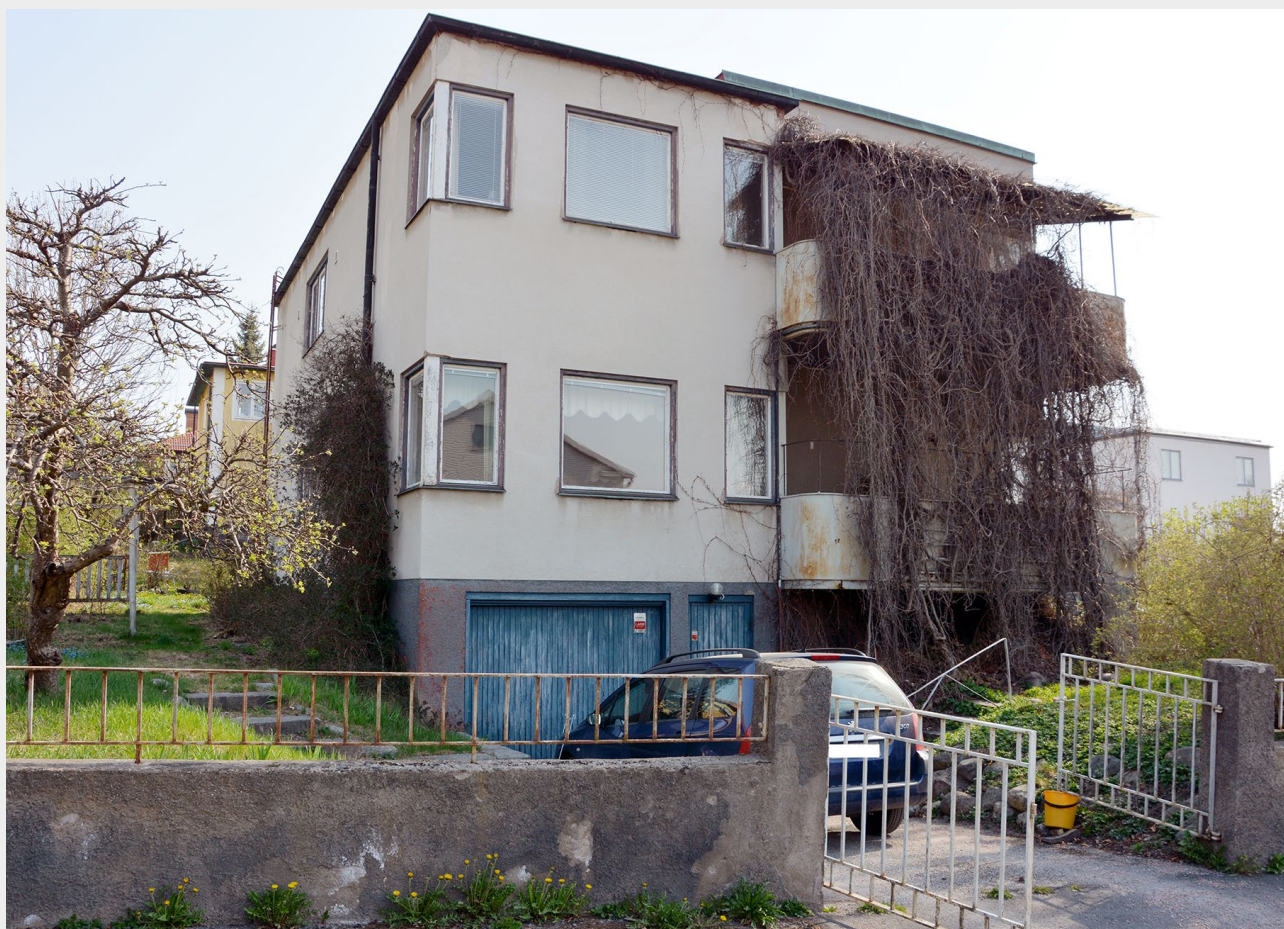
- Byggnad i funktionalistisk stil som inrymmer två lägenheter, ritad av arkitekt Viktor Segerstedt och uppförd 1936. Byggnaden i två våningar har rätlinjig byggnadskropp, fasader av ljus slätputs, fönster i hörn och rundade balkongfronter i ljus plåt (Hasselbacken 4). Foto: Vlm-vassb-1110.

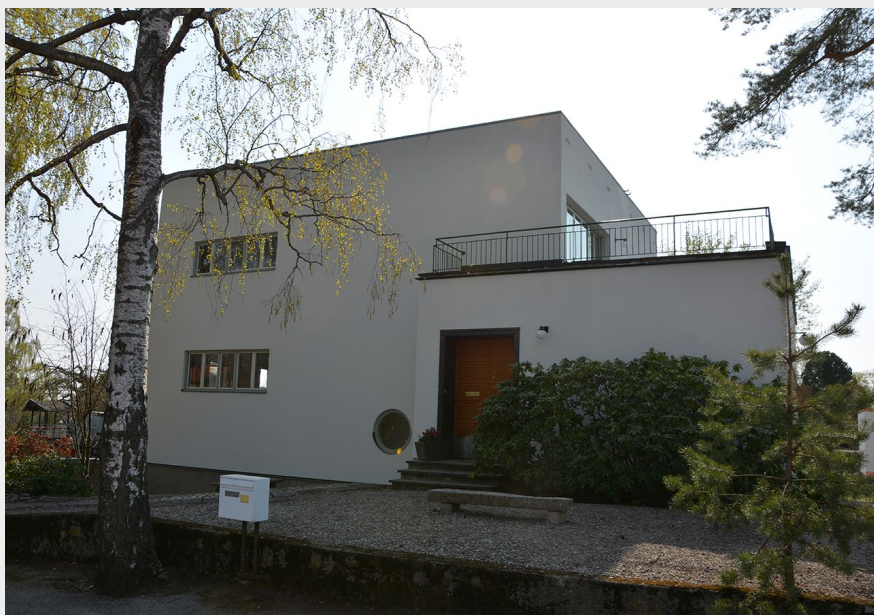
■ Bostadshus i funktionalistisk stil, ritad av arkitekt Robert Berghagen och uppförd 1932. Byggnaden i två våningar har en rätlinjig byggnadskropp, fasader i ljus slätputs, plant tak, gråmålade fönsterband och runt fönster, koppardetaljer och smidesräcken (Palla 3). Foto: Vlm-vassb-1102.

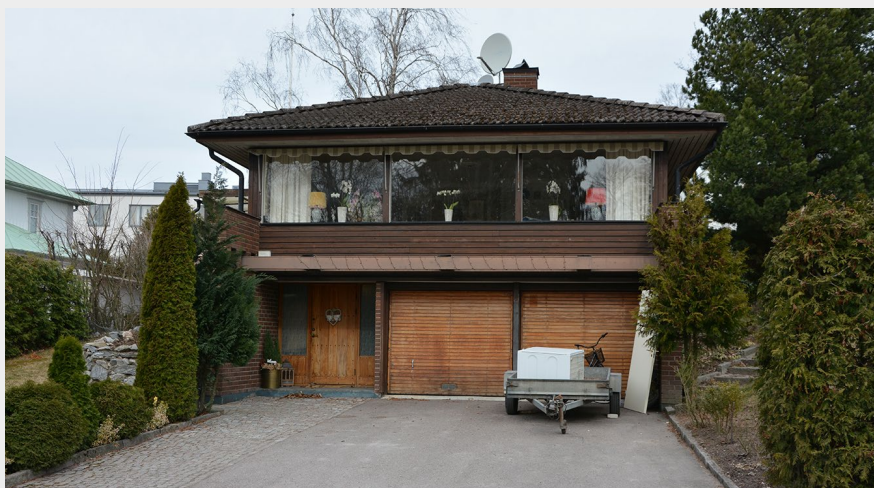
■ En av två identiska villor som ligger bredvid varandra och uppfördes 1973. Bostadshusen är utförda i material och stil typiskt för 1970-talet. De har fasader av brunt fasadtegel och brunmålad träpanel, perspektivfönster mot gatan, dörrar i trä och valmat tak täckt av betongtegel (Palla 10). Foto: Vlm-vassb-0479.

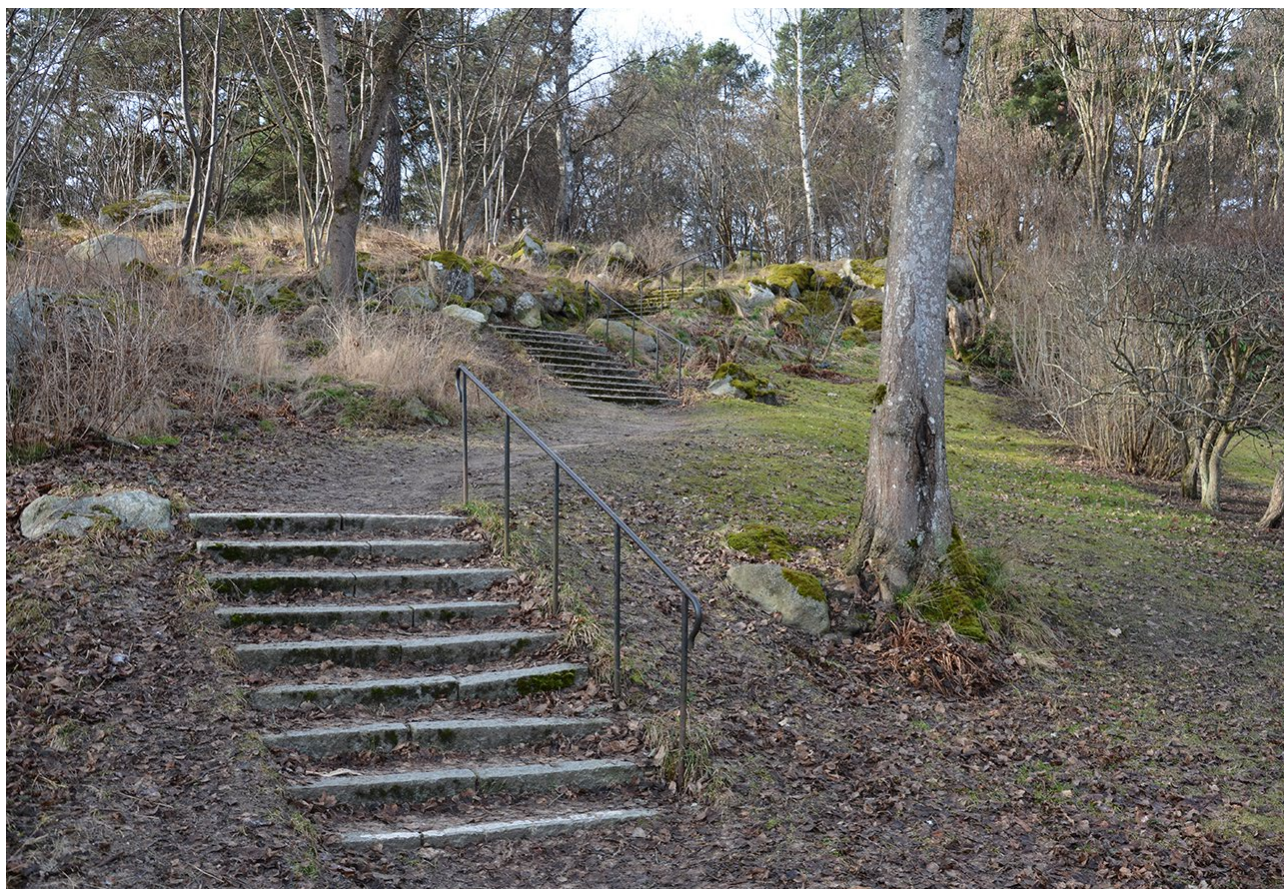
■ Trappa av sten med järnräcke från 1950-talet som leder till grönområdet Ragvalds backe i västra Annedal.  
Foto: Vlm-vasat-0109.

Ragvalds backe är ett lummigt grönområde väster i Annedal. En trappa i sten med järnräcke från cirka 1950-talet leder upp på backen från öster. Tre stigar går från omgivande villabebyggelse upp till en rundslinga på kullen där några bänkar är utplacerade. Topografin är högre än omkringliggande bebyggelse och gör att utsikten därifrån är god. Topografin tyder på att grönområdet kan ha vuxit fram naturligt och besparats därför att det var svårt att bebygga området. Namnet Ragvalds backe finns angivet på en karta från 1850-talet.

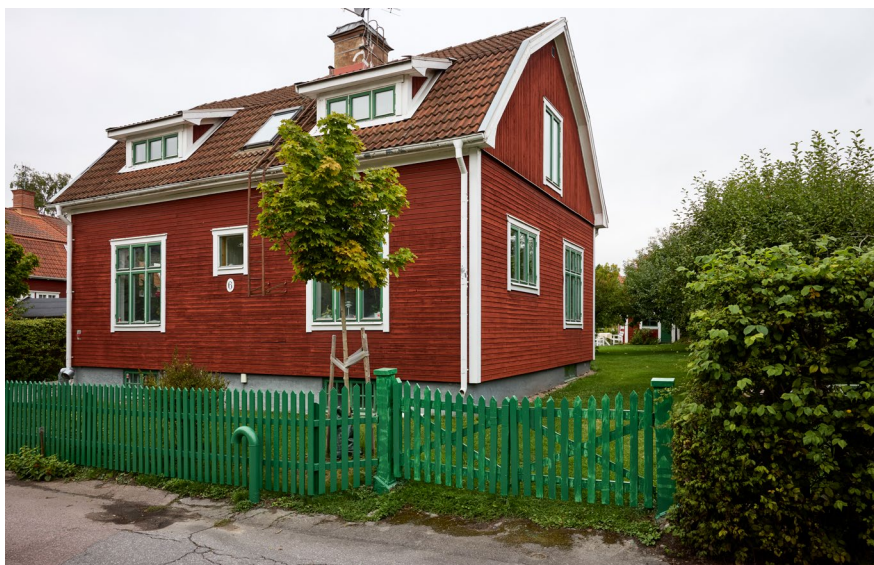
■ Nationalromantisk villa. Fasader är klädda med rödmålad träpanel och vita knutar. Fönster är grönmålade och småspröjsade med asymmetrisk placering. Foto: Lasse Fredriksson.

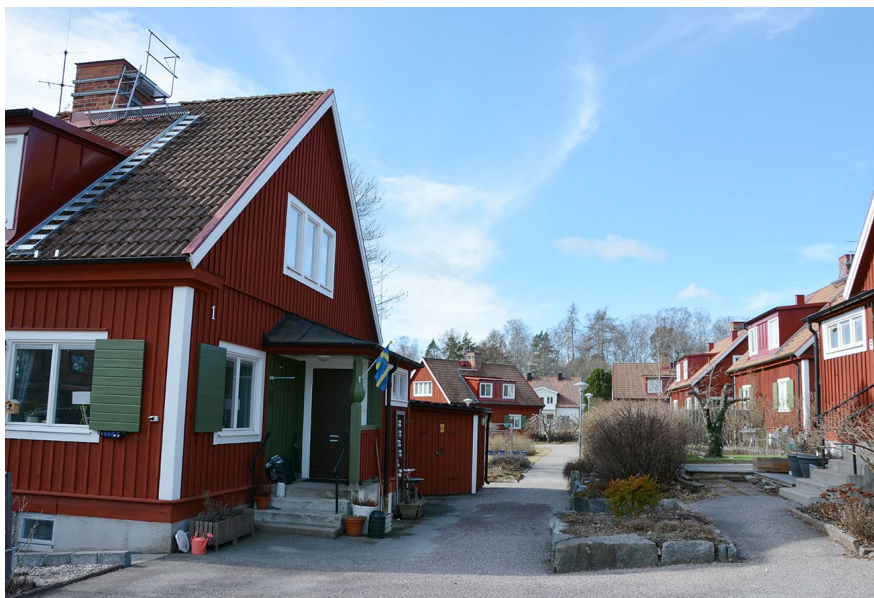
■ Vy mellan två av arbetarbostäderna i Oskaria in mot den gemensamma innergården (Oskaria 1). Foto: Vlm-vassb-0408.

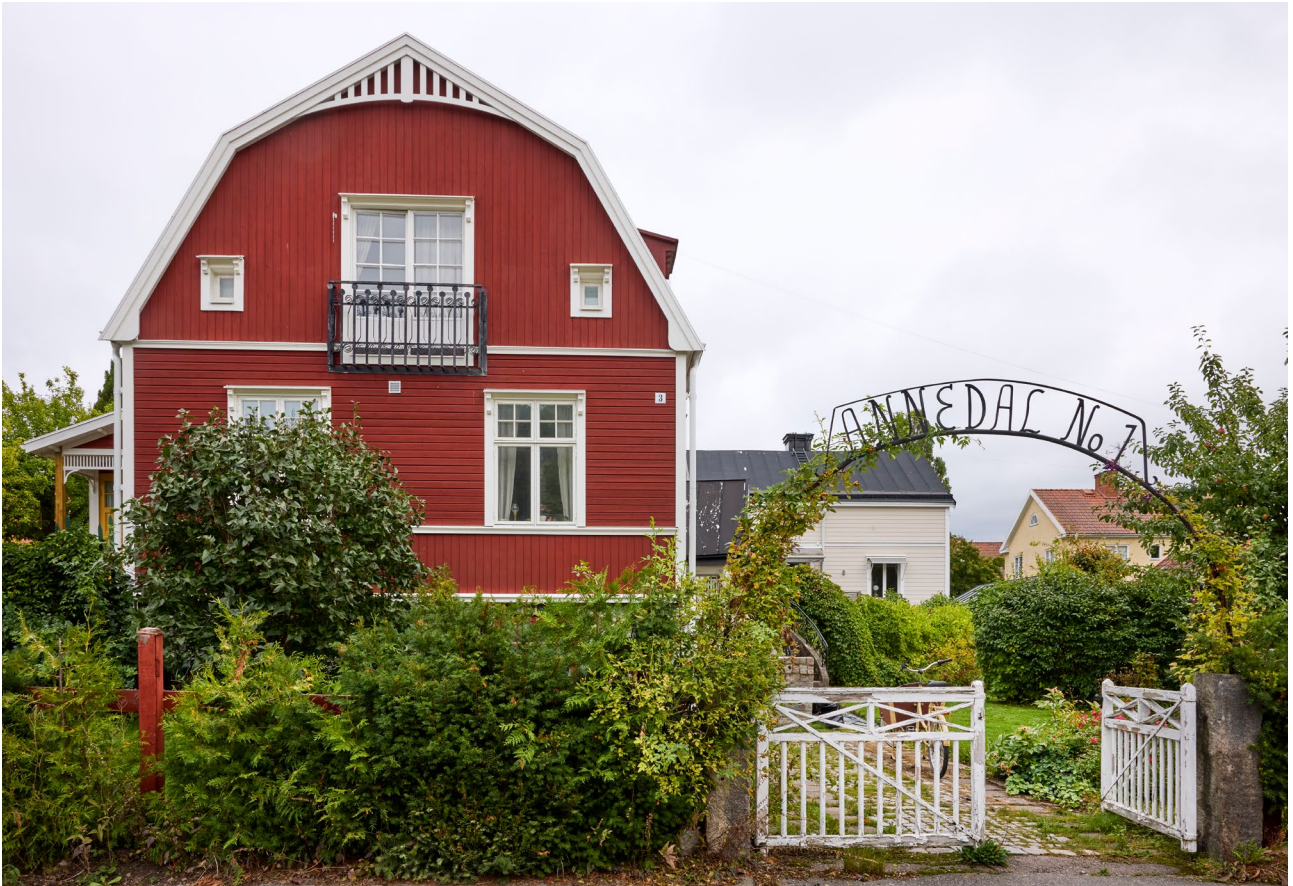
■ Nationalromantisk villa. Fasader är klädda med rödmålad träpanel och vita snickerier. Fönster är spröjsade. Tacknocken är dekorativt utsmyckad. Foto: Lasse Fredriksson.

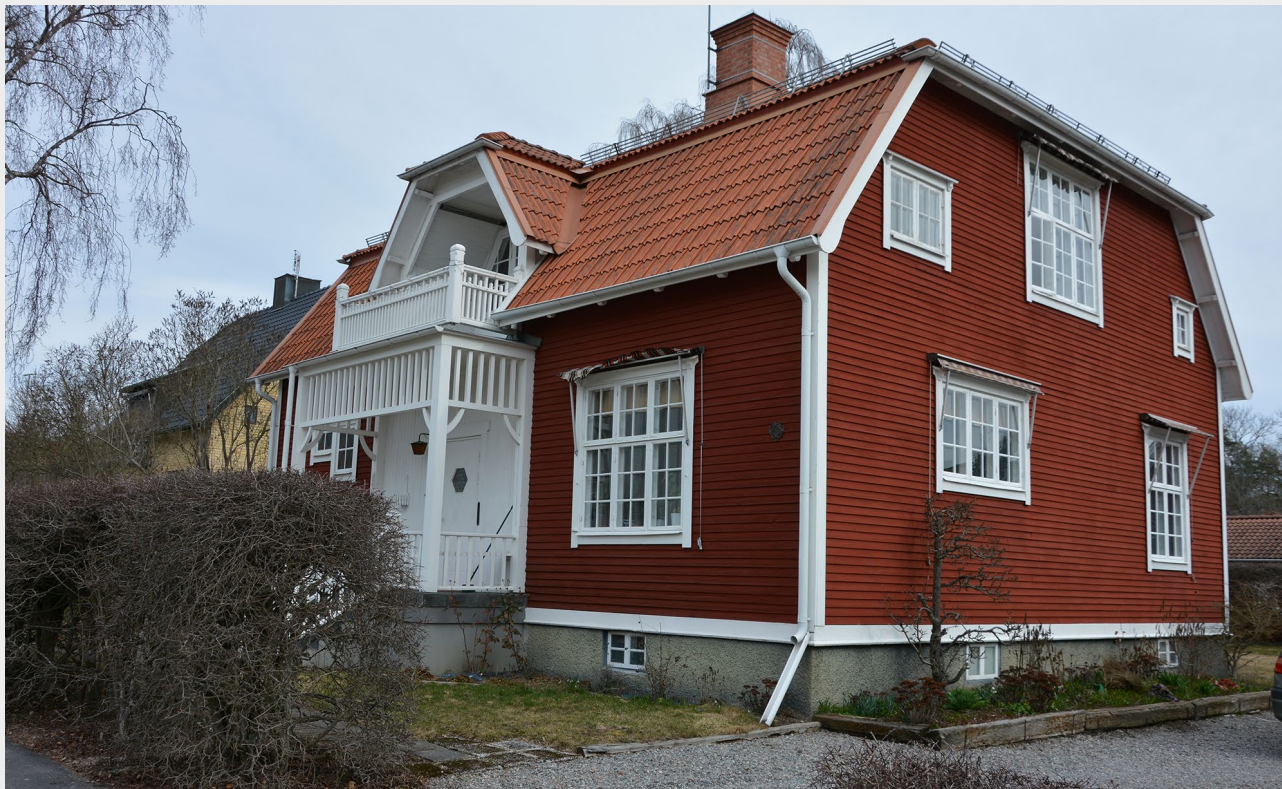
■ Nationalromantisk villa från 1910. Fasaderna klädda med rödslammad, liggande träpanel och vitmålade snickerier. Fönsterna är småspröjsade med asymmetrisk placering. Ingångsparti har veranda och balkong (Hagdal 7). Foto: Vlm-vassb-0491.

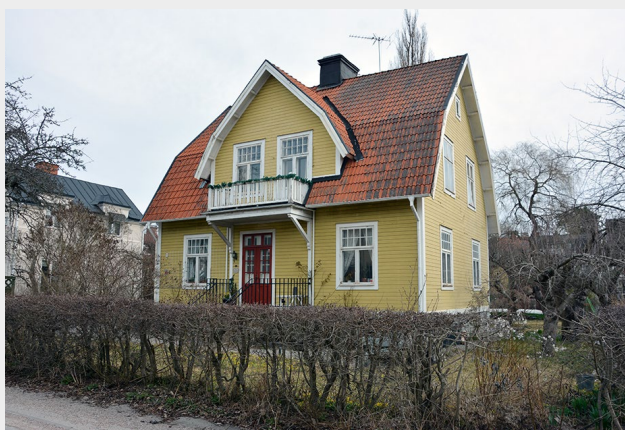
■ Villa från 1912 byggd i en och en halv våning med liggande gulmålad träpanel. Jugendfönster med tvärpost och småspröjsad överdel. Brutet tak täckt med lertegel. Ingångsparti med balkong och frontespis (Marianne 8). Foto: Vlm-vassb-0489.

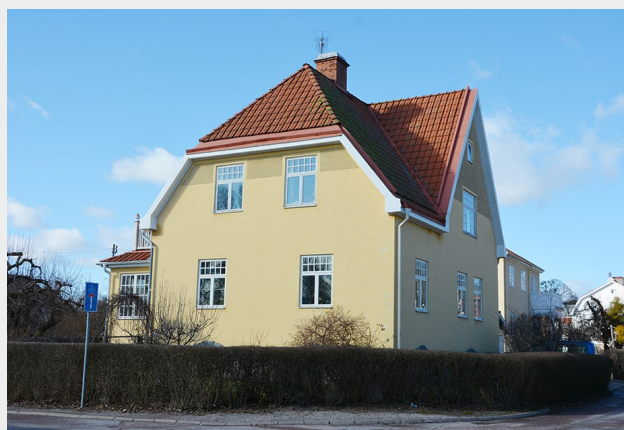
■ Bostadshus från 1913 i en och en halv våning. Hade ursprungligen två lägenheter. Den gula putsen är slät förutom på gavelrösten där den är grov. Jugendfönster med tvärpost och småspröjsad överdel. Delvis valmat sadeltak med lertegel (Annedal 4). Foto: Vlm-vassb-0265.

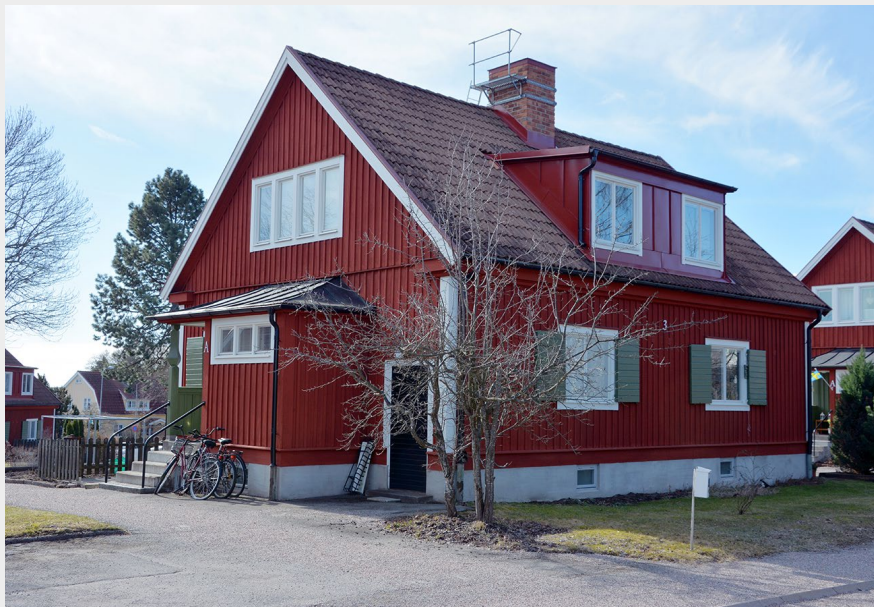
■ Arbetarbostad med två lägenheter. Uppförd 1917 i nationalromantisk stil med sadeltak, rödmålade fasader, vitmålade knutar och snickerier samt gröna fönsterluckor och stolpe vid farstuvisten (Oskaria 1). Foto: Vlm-vassb-0410.

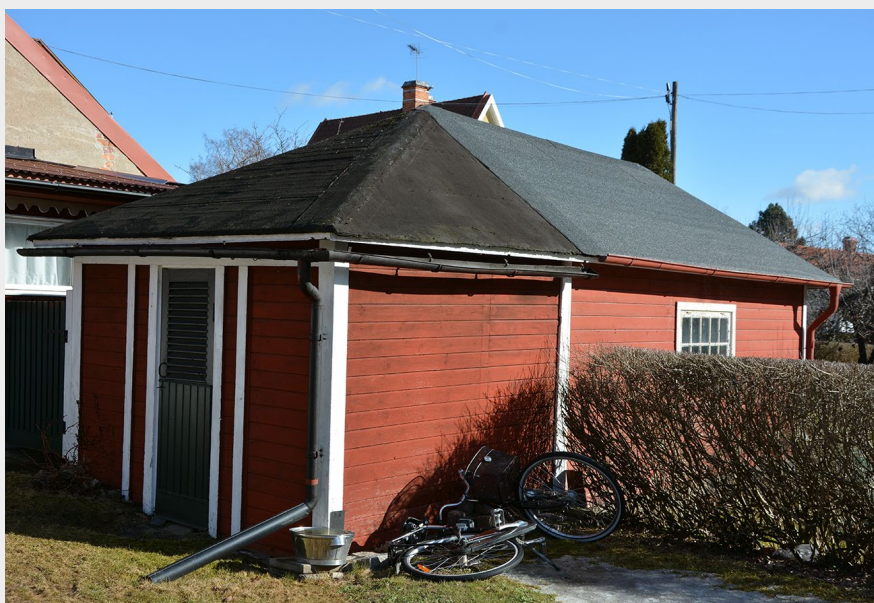
■ Dass från 1910-tal, ett av de ursprungliga gårdshusen som hörde till bostadshusen. Liggande rödmålad träpanel, vita snickerier och grönmålade fönster och dörrar. Valmat sadeltak med svartmålad papp (Annedal 5). Foto: Vlm-vassb-0273.

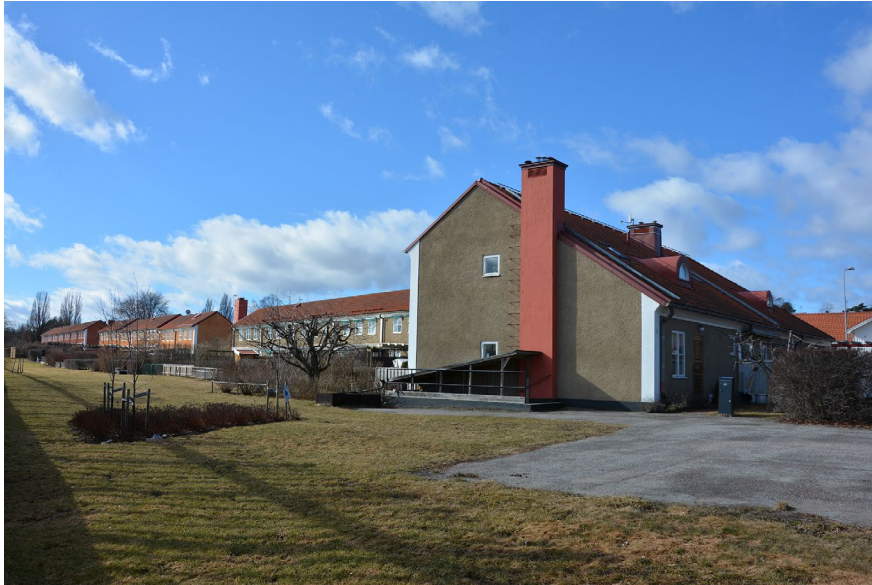
■ Radhus från 1940-talet längs Kryddgårdsgatan i Stohagen. Spritputsade fasader i brunt, gult och rött och ett asymmetriskt takfall. Foto: Vlm-vassb-0243.

Fastigheterna i området består av tre radhus med totalt 24 lägenheter. Radhusen ligger längsmed Kryddgårdsgatan i bostadsområdet Stohagen. Strax söder om husen går järnvägen. Radhusen ritades av arkitekterna Nils Tesch och Lars-Magnus Giertz och uppfördes 1944-1948. I den västra radhuslängans gavel fanns det tidigare en butik, som sedan länge gjorts om till lägenheter. Radhusen är uppförda med en våning mot Kryddgårdsgatan i norr och två våningar mot den soliga trädgårdssidan i söder. Fasaderna är putsade med spritputs och avfärgade i kulörerna grå, gul och röd. Hörnen är markerade med slät, vitfärgad puts.
