# Kulturmiljöunderlag

VÄSTERÅS KOMMUN | VÄSTMANLANDS LÄN

## VÄSTERÅS INNERSTAD: DELOMRÅDE VÄST

ETT SAMVERKANSPROJEKT MELLAN VÄSTERÅS STAD, VÄSTMANLANDS LÄNS MUSEUM OCH LÄNSSTYRELSEN I VÄSTMANLANDS LÄN

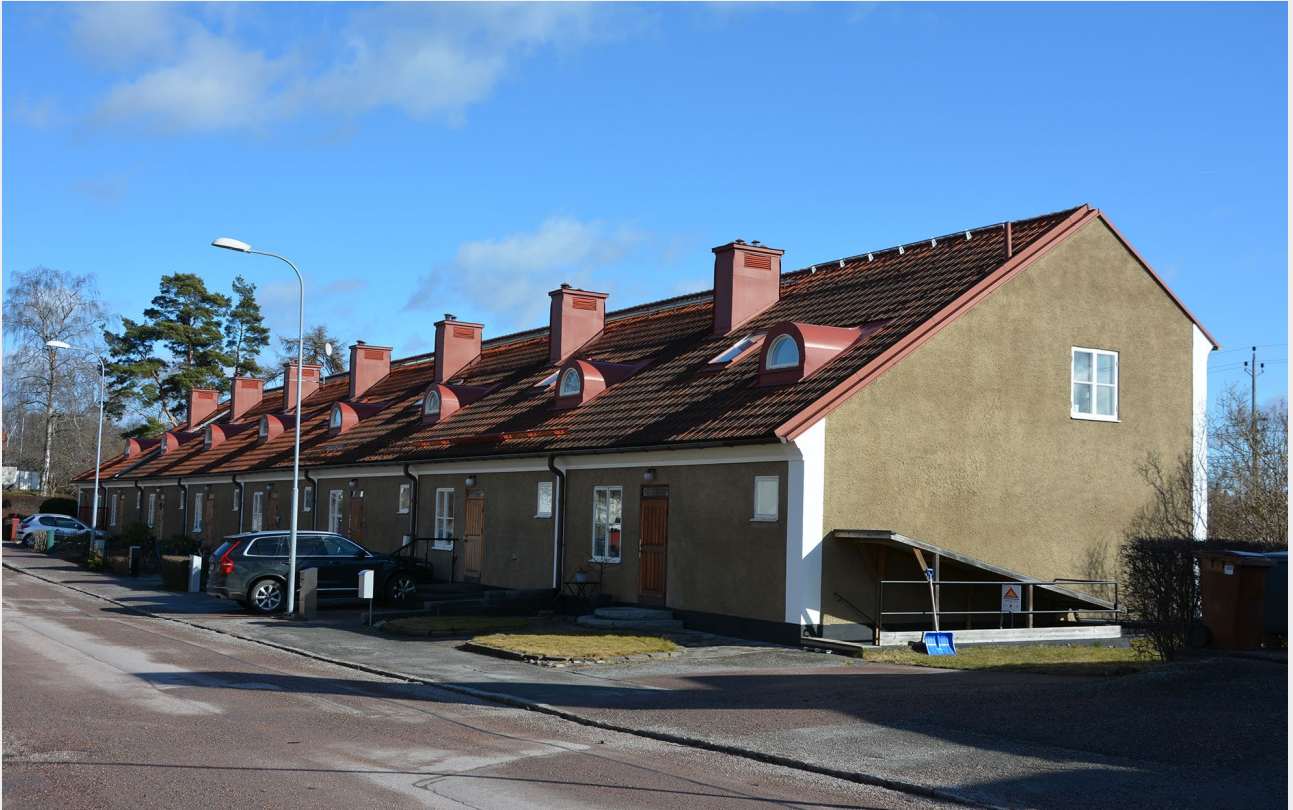
- Den östra radhuslängan i området Kryddgården med asymmetrisk tvärsektion och spritputsade fasader i brun kulör med vit slätputsad hörnmarkering. Asymmetriskt sadeltak med runda takkupor (Kryddgården 17-24). Foto: Vlm-vassb-0237.

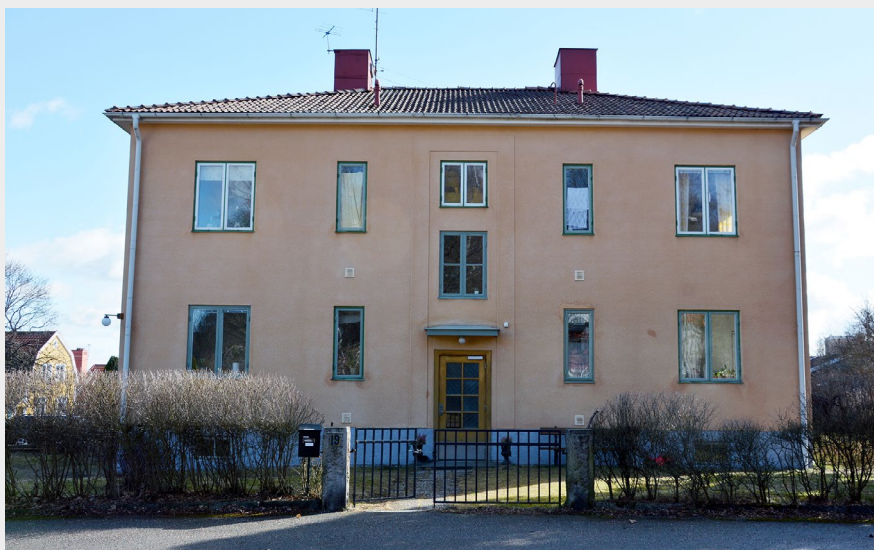
■ Flerbostadshus uppfört 1938 i funktionalistisk stil med drag av klassicism. Putsad och symmetriskt uppbyggd fasad, ett markerat trapphus med en diskret putsrelief samt ett valmat tegeltäckt sadeltak. (Rosa 3). Foto: Vlm-vassb-0227.

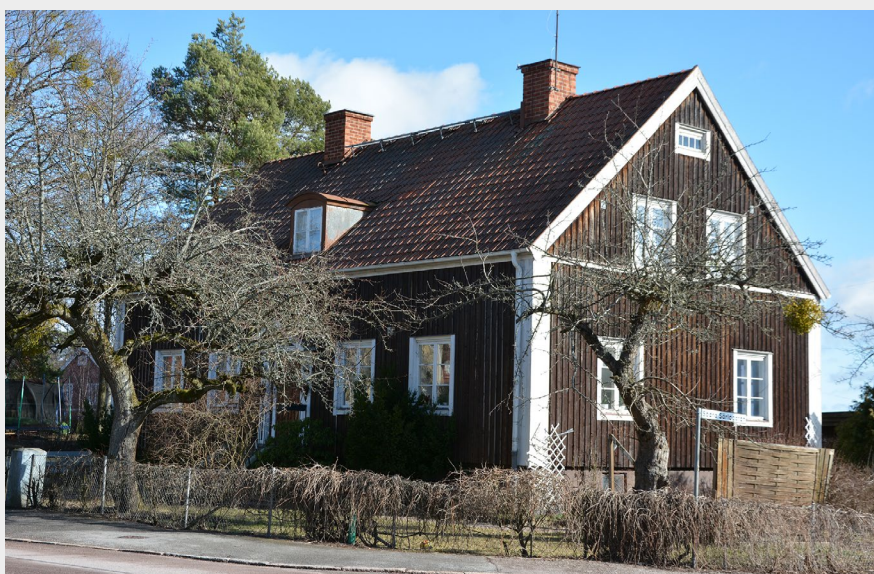
■ Bostadshus från 1932 i en och en halv våning. Byggnaden har brunmålad locklistpanel, vita snickerier och tegeltäckt sadeltak (Manneborg 2). Foto: Vlm-vassb-0228.

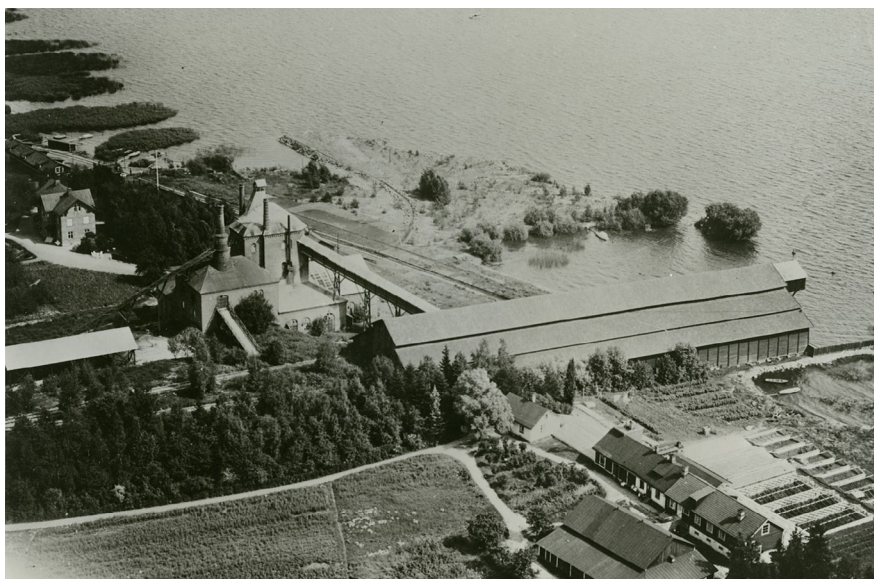
■ Foto över hamnen vid hyttområdet, sent 1910-tal. Den höga byggnaden till vänster är hyttan, och den låga byggnaden nedan är kolhuset. Längst till vänster ses ingenjörsvillan och i bildens högra nedre del syns Stensborgs Handelsträdgård. Foto: Okänd, Vlm-E 885.

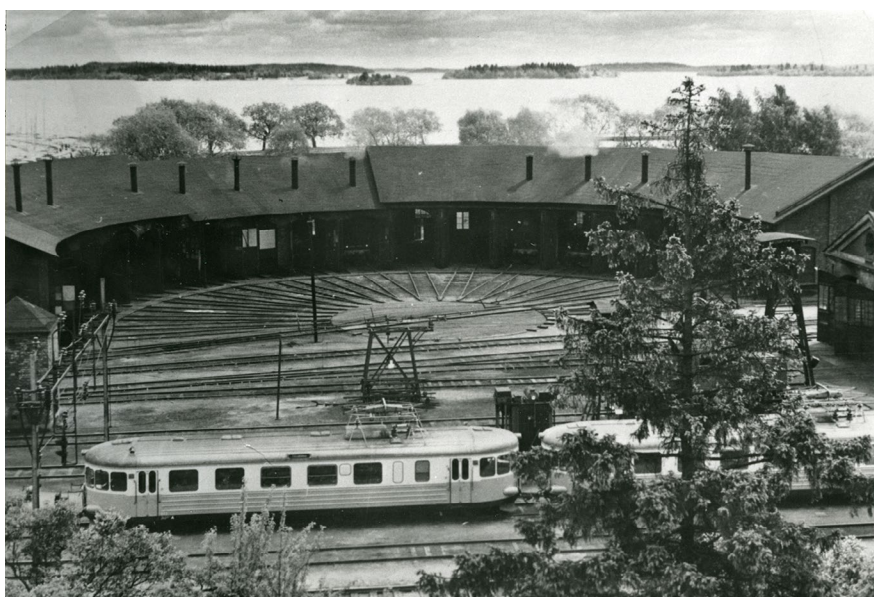
■ Lokstallarna med Mälaren i bakgrunden. Fotograferade 1957, samma år som verksamheten lades ned. Foto: Okänd, Vlm-E 874.

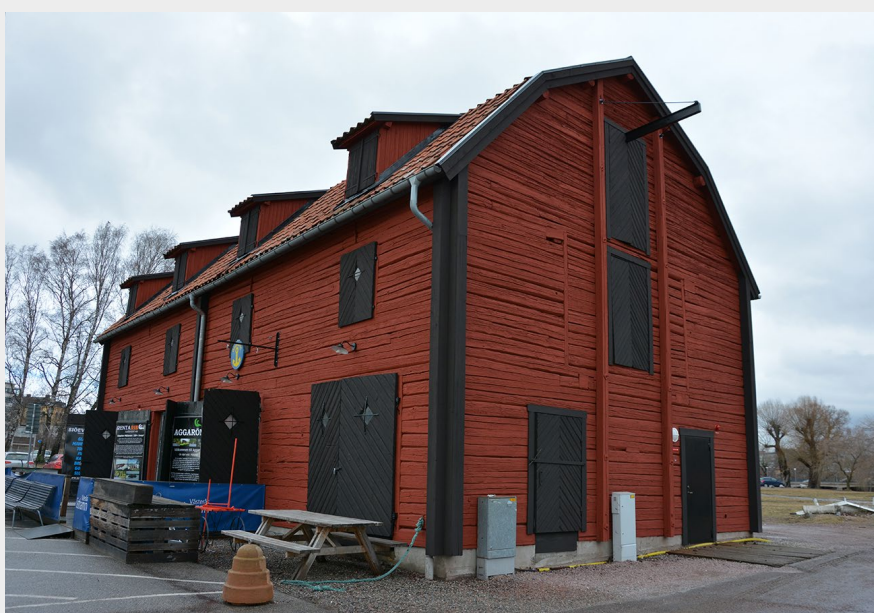
■ Bomanska magasinet från 1700-talet, med svartmålade portar och liggande rödmålat timmer (Västerås 1:148). Foto: Vlm-vassb-0101.

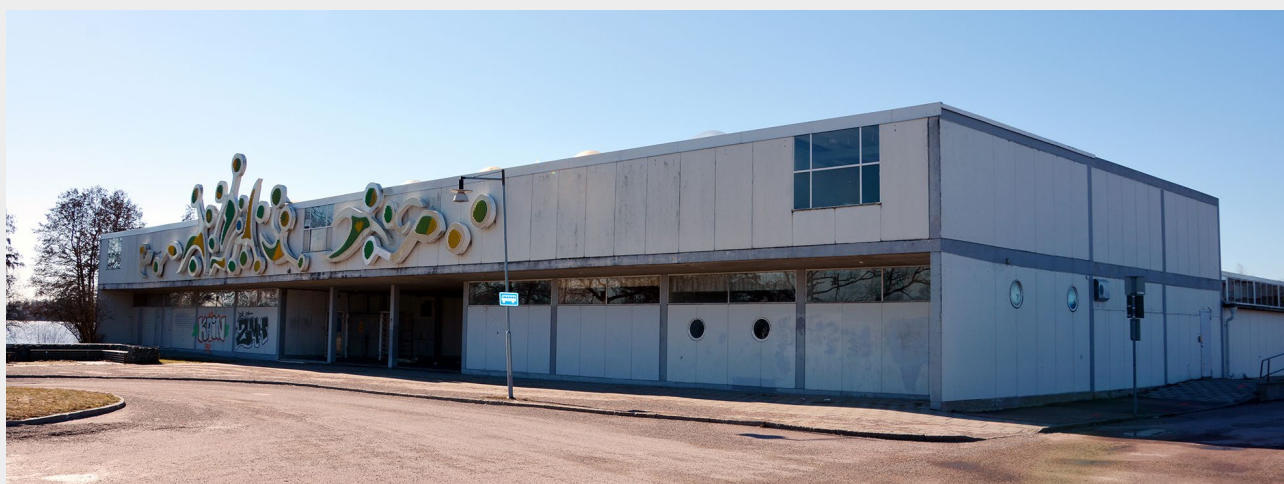
■ Lögarängsbadets ursprungliga entrébyggnad med det färgglada neonkonstverket En baddare i badet av Per Olov Ultvedt, 1970 (Västerås 1:5). Foto: Vlm-vassb-0114.

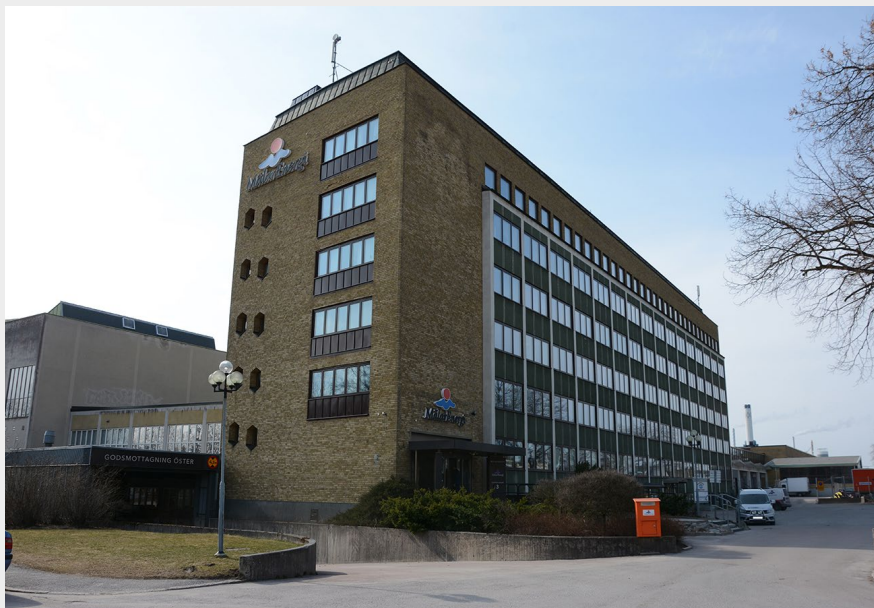
■ Hakonhusets huvudkontor uppfört 1957 i gult fasadtegel med horisontella fönsterband (Gustavsvik 13). Foto: Vlm-vassb-0537.

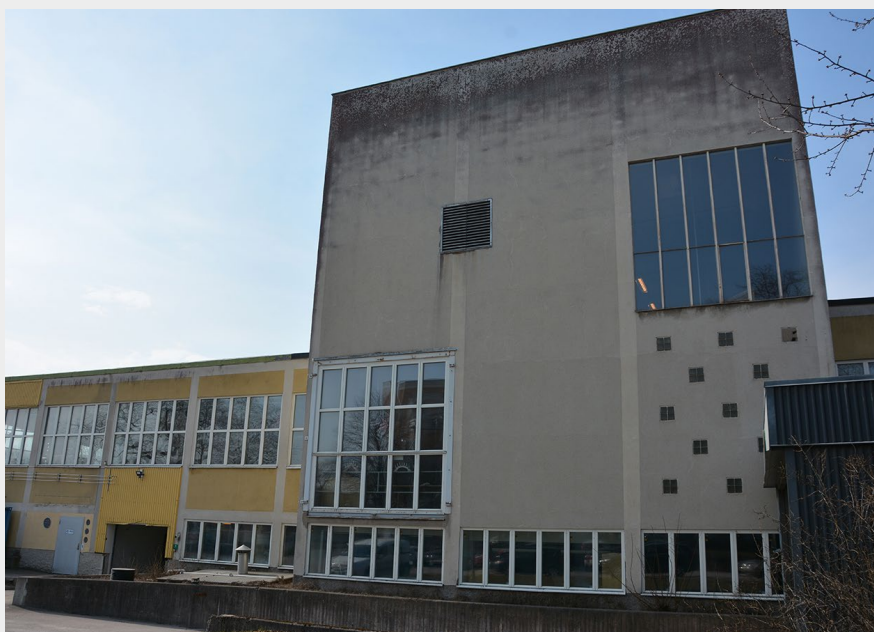
■ Del av lagret med fasad i grå ädelputs och stora fönster (Gustavsvik 13). Foto: Vlm-vassb-0541.
